## TARTÓSZERKEZETI SZAKÉRTŐI VÉLEMÉNY

A DEBRECEN, DÓSA NÁDOR TÉR 10. SZÁM ALATTI ÉPÜLET

TARTÓSZERKEZETI ÁLLAPOTÁRÓL

AZ ÉPÜLET ÁTALAKÍTÁSI ÉS BŐVÍTÉSI TANULMÁNYTERVEIHEZ

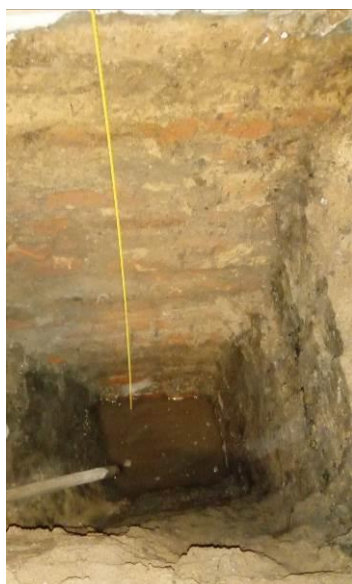
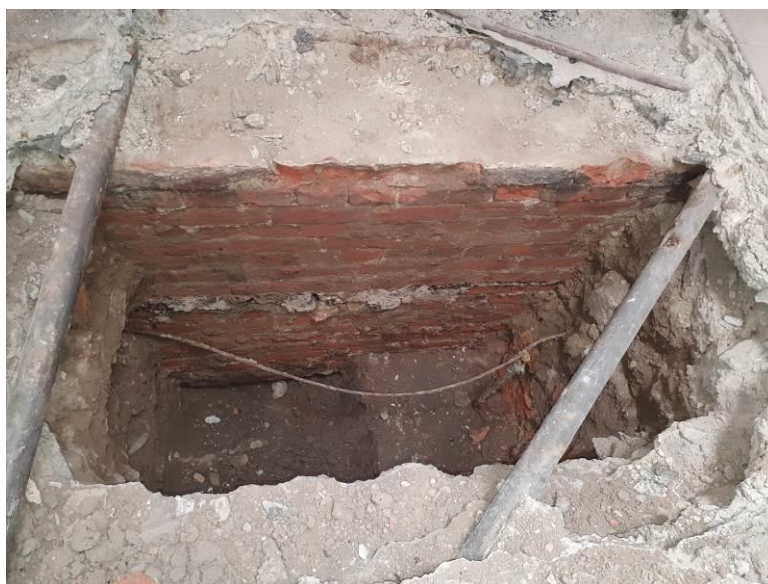
Az alapozási szerkezetek nagyméretű tömör téglából épített falazott szerkezetűek mészhabarcsba falazva, a téglakötés szabályai szerint. A falazott sávalapok változó falvastagsággal készültek a falazatokkal azonos mérettel, esetleg néhol a szélső alapoknál egy negyed tégl mérettel kiszélesítve. Az alapozási sík a belvárosi közel azonos korú társasházaknál kb. a pincepadló síkje alatt van a -1,50 mRel. szinten, mely – az öt alapfeltárás alapján – itt is e közelében, a -1,60 mRel. szinten található, ami kissé a nyugalmi talajvíz szintje alá esik. Azaz az épület melletti terepsíkhöz képest az alapozási sík feltételezhetően a -3,95 m körüli van. Ez mindenütt az 1,20 m vastag szerves anyagú feltöltés alatt található sovány agyag, illetve homokos iszap rétegbe esik. Ez alatt néhol pedig puha iszap réteg található.

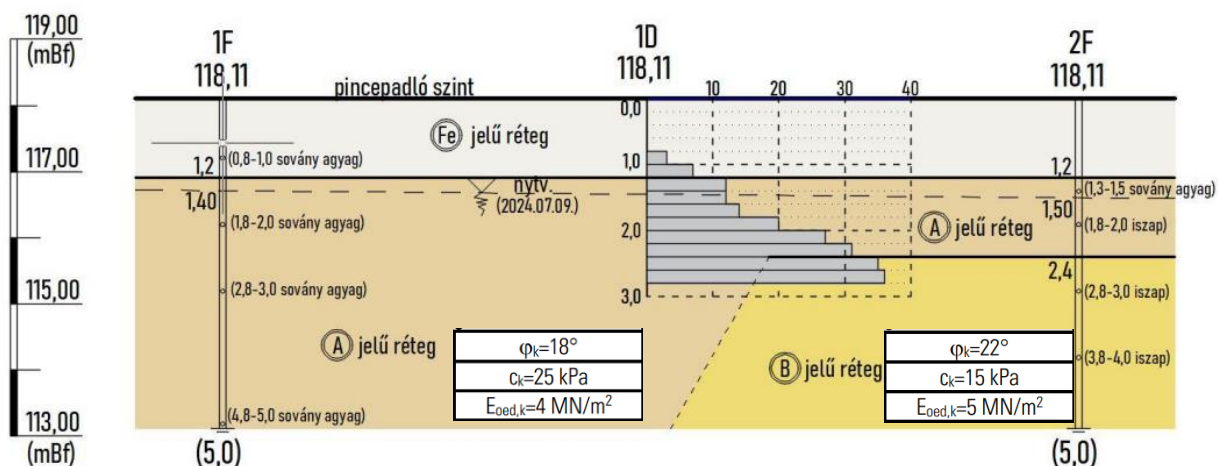
A fúrások a pincepadló szint alatt 1,2 méteres mélységig vegyes anyagú feltöltést tartak fel, amely épületanyag törmelékes, valamint jellemzően szerves anyag tartalmú **feltöltés**, „Fe” jelű réteg. A feltöltés alatt sovány agyag, vagy 2,4 méteres mélységig puha állapotú, gyenge szilárdsági jellemzőkkel rendelkező **sovány agyag (Cl)**, **illetve iszap (Si)** települt, „A” jelű réteg. Az iszap alatt a fúrás mélységéig szintén puha, gyenge szilárdságú de inkább **homokos iszap (saSi)** réteg terül el, „B” jelű réteg.

A talajvíz korábbi adatok alapján mérsékeltén agresszív, így a vízbeérő szerkezeteknél a betonszerkezetek XA2 kitéti osztályúak kell legyenek.

*Nyugalmi talajvízszint:* - 3,75 m = 116,70 mBf.

*Maximális talajvízszint:* - 2,45 m = 118,00 mBf. - *becsült érték*

*Mértékadó talajvízszint:* - 1,95 m = 118,50 mBf.

Az épület tervezett átalakítása során a pincepadló süllyesztésére nem kerül sor. Szükség esetén előállhat, hogy a pincében kialakítandó helyiségek a meglévőnél nagyobb belmagasságot igényelnek, így ezeken a helyeken a pincepadló síkjának mélyítése válhat szükségessé. Az alapok teherbírását figyelembe véve a pincepadló esetleges későbbi süllyesztése, az alapozási szerkezetek földtakarásának bármilyen méretű csökkentése az alapozási szerkezetek teherbíráscsökkenését okozza. Ezért a pincepadló süllyesztése TILOS! Ellenkező esetben az alapozási szerkezetek megerősítésével is számolni kell!

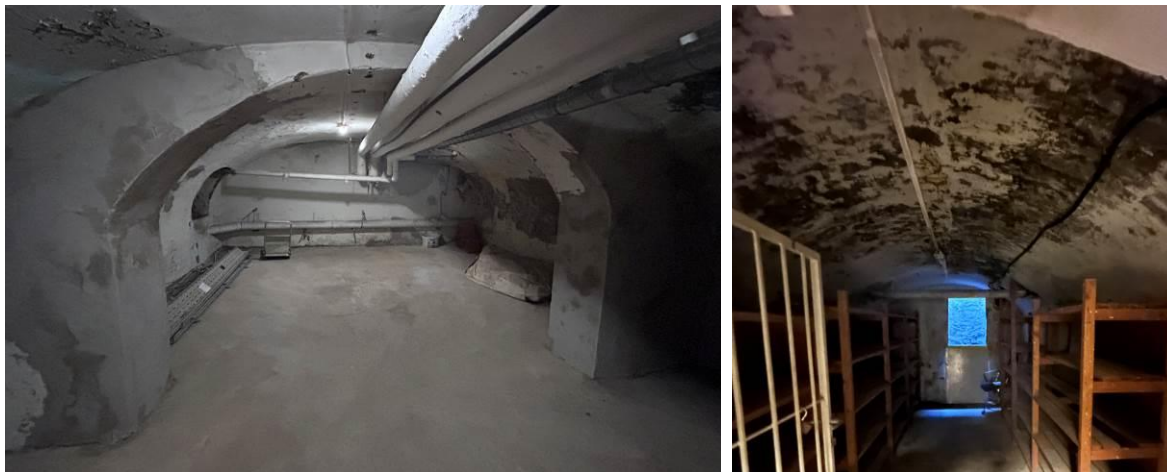
A pincszinten a belső falaknál, pillérnél általánosan tapasztalhatók az alulról, kapillárisan felszívódó vizesedés nyomai. Ez az épület normál működéséhez tartozónak mondható jelenség, mivel a XX. század elején a felsőbb szinteket úgy védték a nedvesség ellen, hogy a padlófelületen kipárolgó, illetve kapillárisan falakba szívódó nedveséget a pincszintből kiszellőztették. Ezért felhívjuk a figyelmet arra, hogy a teljes pincszint helyes páratechnikai működéséhez hozzátartozik a kiszellőzés biztosítása. Javasolt összenyitott térkapcsolatok alkalmazása, a megfelelő számú és elhelyezkedésű pince kiszellőző megtartása. Lezárásra a szinten nem légzáró ajtók beépítése vagy azokban szellőzőnyílás kialakítása, illetve beépítése.

Az épületrész hiányzó, vagy előregedett és rossz vízszintes falszigetelése miatt átázott pincszinti falazatok függőleges kapillárisain felszívódó nedvesség elleni szigeteléseit – a pincszinten – később sem oldották meg, vagy nem szakszerűen lett kivitelezve, mivel funkcióját nem tölti be. A pincében a falak továbbra is nedvesek.

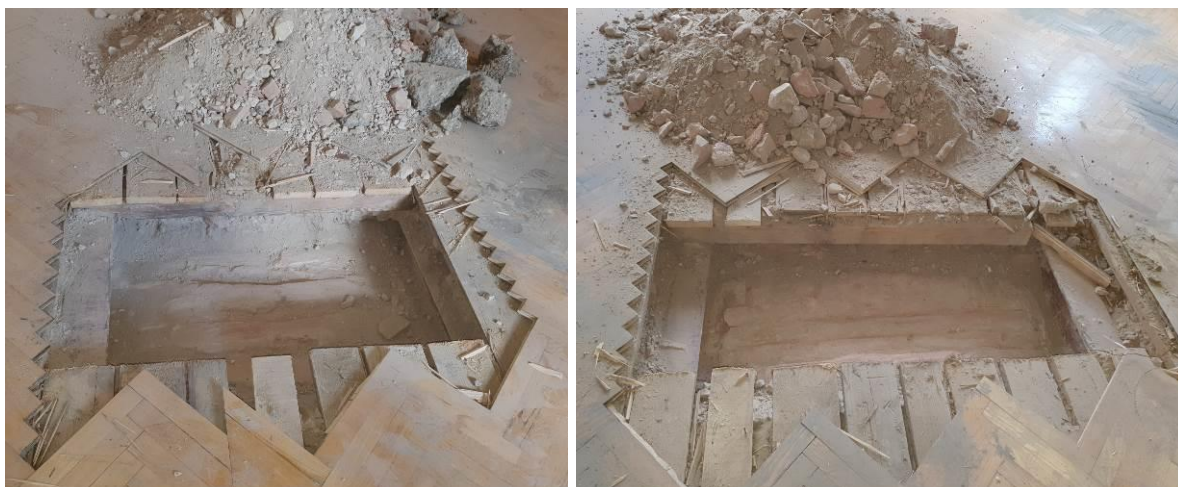
Az épület földszint feletti közbenső födeme a feltárások alapján mindenütt, közel azonos kialakítású acélgerendás poroszsüveg szerkezetű (egyenestéglaboltozattal). A földszint feletti födémén szabad szemmel is jól látható lehajlások, teherbírási elégtelenségekre utaló károsodások nem láthatók, így a födém nagy valószínűséggel az eddigi, vagy azzal azonos terhelésű funkciónak, illetve az eddigieket meg nem haladó hasznos terhelésnek a továbbiakban is megfelel. A födém pontos szerkezeti kialakításáról és teherbírásáról feltárásokon alapuló vizsgálatokkal és számításokkal győződünk meg.

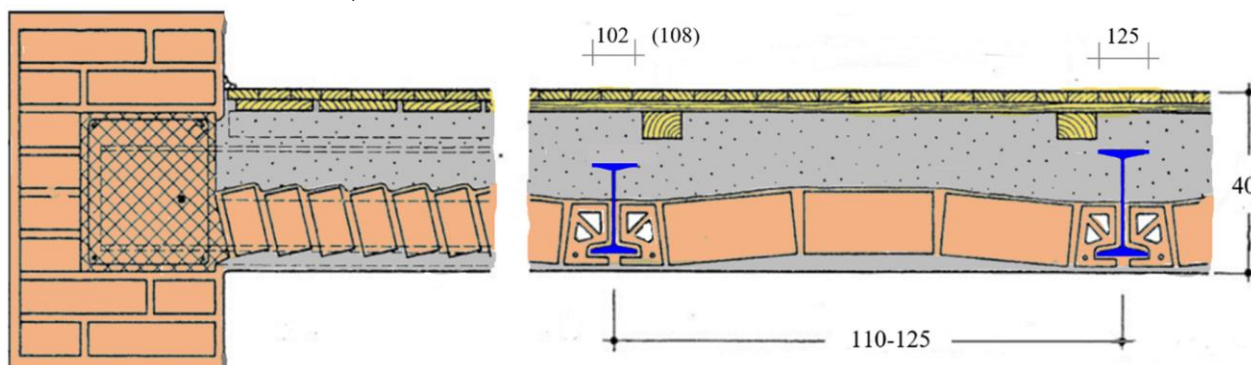
A födémszakaszok elrendezése és mérési eredményei, a régi I szelvényű vasgerendák adataival az alábbiak:

t = 1,10 m	b = 100 mm	/102 mm/	I220
t = 1,25 m	b = 108 mm	/108 mm/	I240
t = 1,25 m	b = 125 mm	/126 mm/	I300

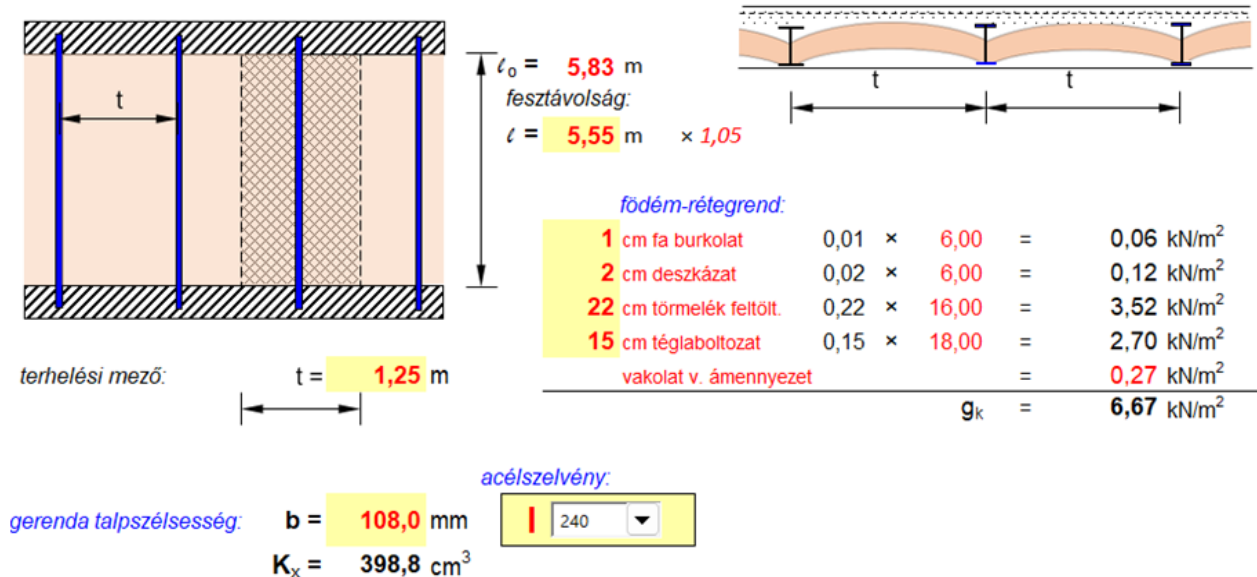
IXI. század /ÉSZB/	XX. század /MSZ/	XXI. század /MSZ EN/
acélfeszültség:	$\sigma_s = 1400 \text{ kg/cm}^2$ $K_x = 398,8 \text{ cm}^3$ $M_H = 5582,5 \text{ kgm}$	$\sigma_{sH} = 19 \text{ kN/cm}^2$ $W_x = 398,8 \text{ cm}^3$ $M_H = 75,8 \text{ kNm}$	$f_{yd} = 200 \text{ N/mm}^2$ $W_x = 398,8 \text{ cm}^3$ $M_{Rd} = 79,8 \text{ kNm}$
állandó teher:	$g = 667 \text{ kg/m}^2$	$\gamma_i$ 1,20 $g_a = 6,67 \text{ kN/m}^2$	$\gamma_i$ 1,35 $g_{Ek} = 6,67 \text{ kN/m}^2$
hasznos teher:	$q_h = 300 \text{ kg/m}^2$ $q_m = 967 \text{ kg/m}^2$ $Q_m = 1209 \text{ kg/m}$ $M_m = 5131,1 \text{ kgm}$ $M_H = 5582,5 \text{ kgm}$ 92% <b>Megfelel!</b>	$\gamma_i$ 1,31 $q_h = 3,00 \text{ kN/m}^2$ $q_m = 11,95 \text{ kN/m}^2$ $Q_m = 14,93 \text{ kN/m}$ $M_m = 63,4 \text{ kNm}$ $M_H = 75,8 \text{ kNm}$ 84% <b>Megfelel!</b>	$\gamma_i$ 1,50 $q_{hk} = 3,00 \text{ kN/m}^2$ $q_{Ed} = 13,50 \text{ kN/m}^2$ $Q_{Ed} = 16,88 \text{ kN/m}$ $M_{Ed} = 71,7 \text{ kNm}$ $M_{Rd} = 79,8 \text{ kNm}$ 90% <b>Megfelel!</b>

Hasonló eredményt kapunk a kisebb (I220-as) acélszelvényű gerenda esetében is, hiszen itt a gerendák kiosztási távolsága is kisebb. Ezen esetben azonban a kihasználtság megközelíti, illetve néhány esetben meg is haladja a teljes kihasználtságot, így pl. az MSZ EN előírásai szerinti számított kihasználtság 100,99%, ami gyakorlatilag még épp megfelelő (különösen, hogy az eredeti szabvány szerint ez 94%-ra adódik!

Mindenesetre **a rétegrendi és hasznos terhelések növelése nem megengedett!**
