**Hermann Ottó 16 tt-es Általános Iskola
Budaörs, Ifjúság u. 6.
Statikai és általános épületszerkezeti vizsgálat**

Budapest, 1999. május hó

**Statikai és általános épületszerkezeti vizsgálat
dokumentációjához**

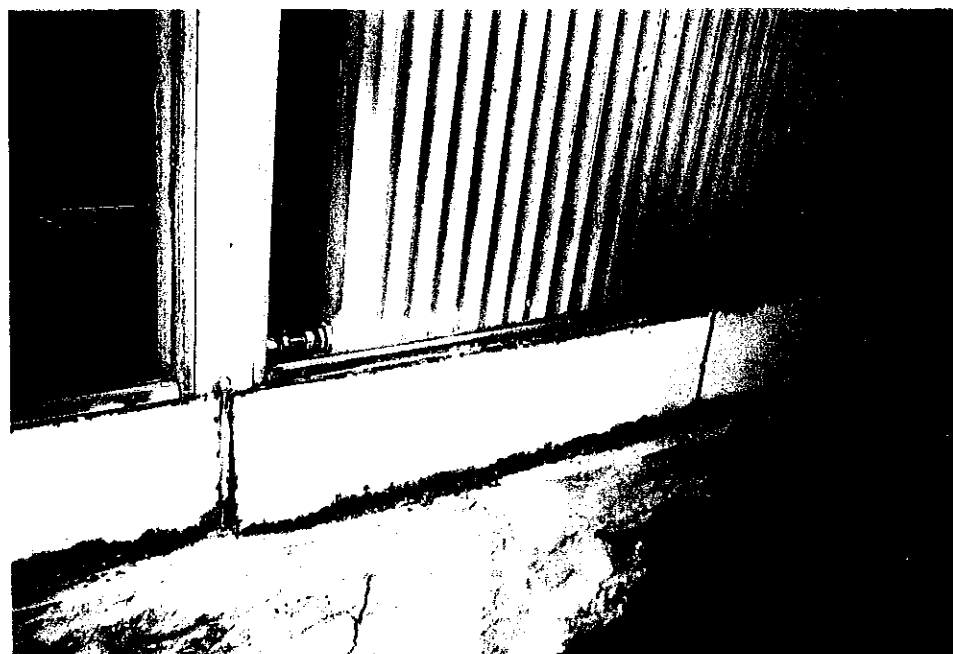
Az oktatási tömbhöz vezető folyosó homlokzati oldalánál a lábazaton észlelhetők meghibásodások, amelyek nem a teherhordó szerkezetet érintik, de amelyekre fel kell hívnunk a figyelmet.

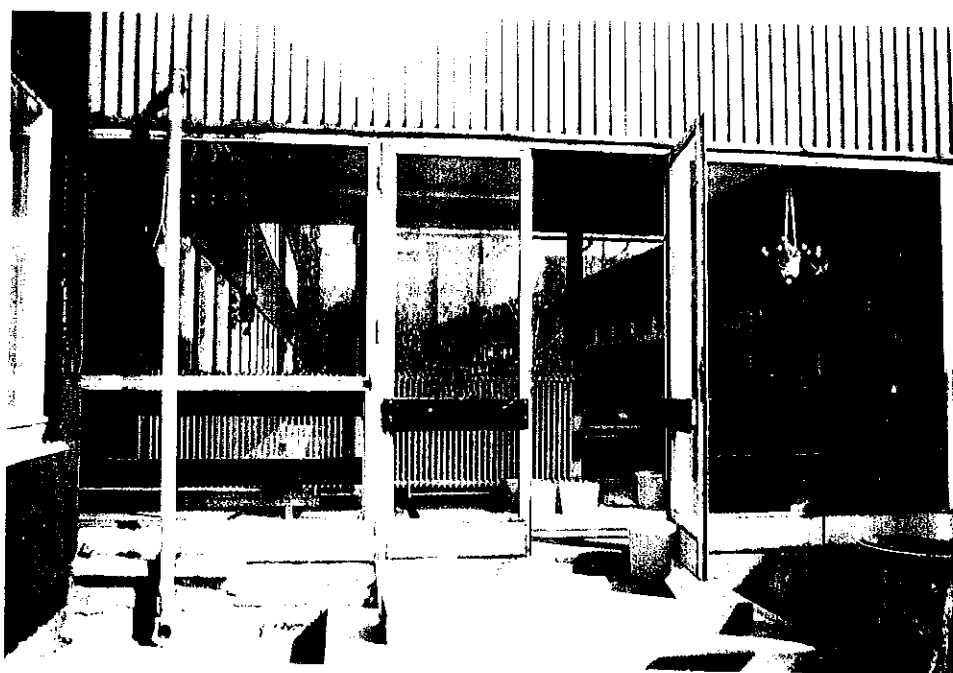
Az összekötőfolyosó mindkét oldalán a nyílászárók alsó vonalában a műkö burkolat lefagyott és teljes felújítást igényel. A kőműves szerkezeti felújítás előtt javasoljuk a nyílászárók teljes cseréjét hőszigetelt korszerű nyílászárókra, amelyeket külön meg kell tervezni. Az új lábazati elemek kialakításánál is figyelembe kell venni a hővédelmet.

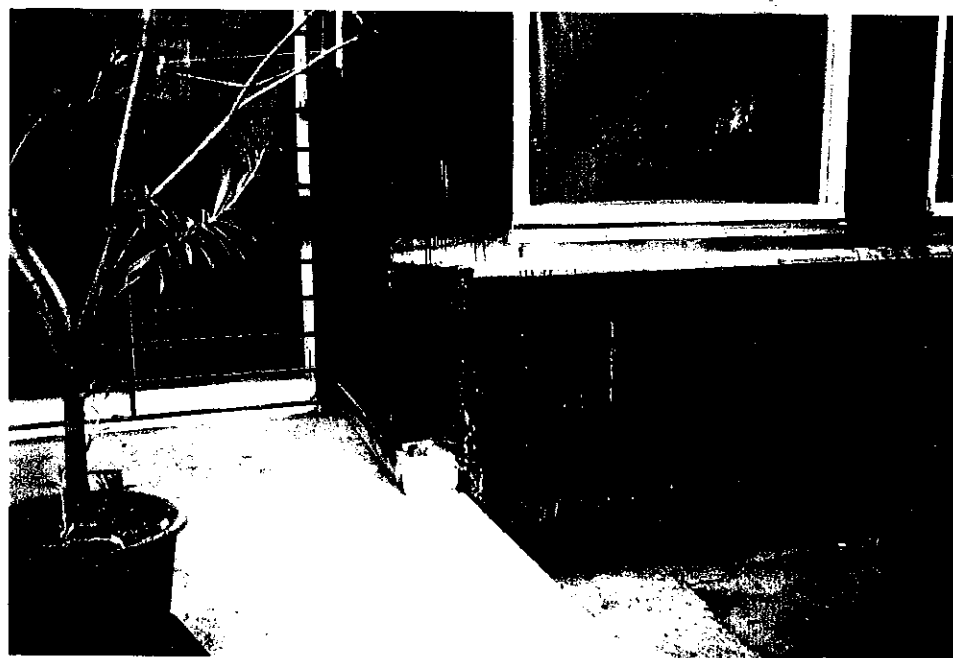
- az épület lábazati vb. gerendájának betonacéljait takaró betonréteg a lépcsőház két oldalán (déli homlokzat) levált, az acélok szabadon láthatók, kijavításuk cementhabarccsal szükséges.

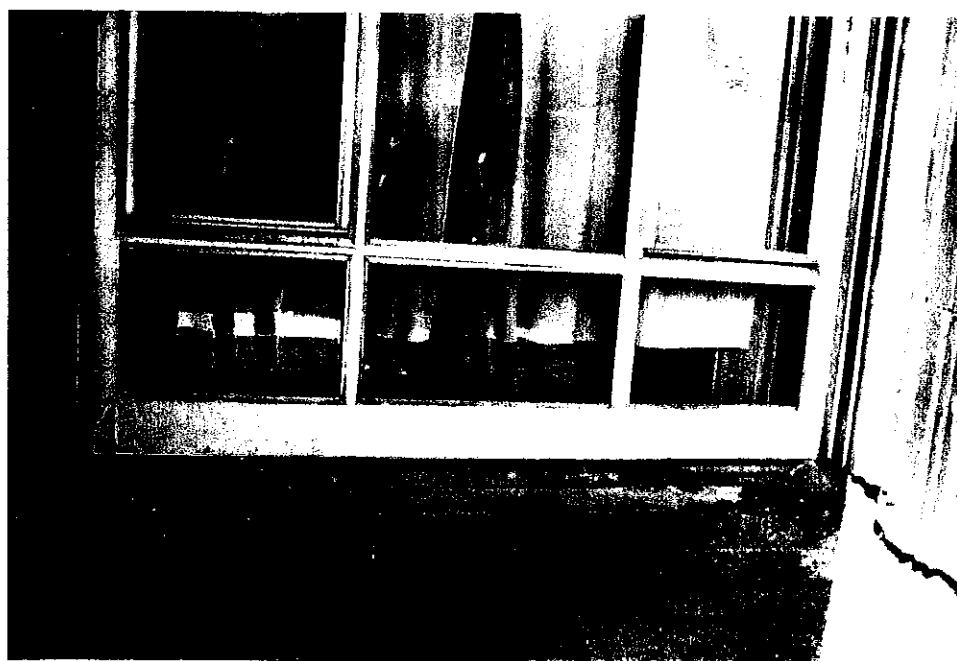
- lépcsőházi folyosó üvegfalának alsó része befejezetlen, a víz-vezetés nem megoldott.

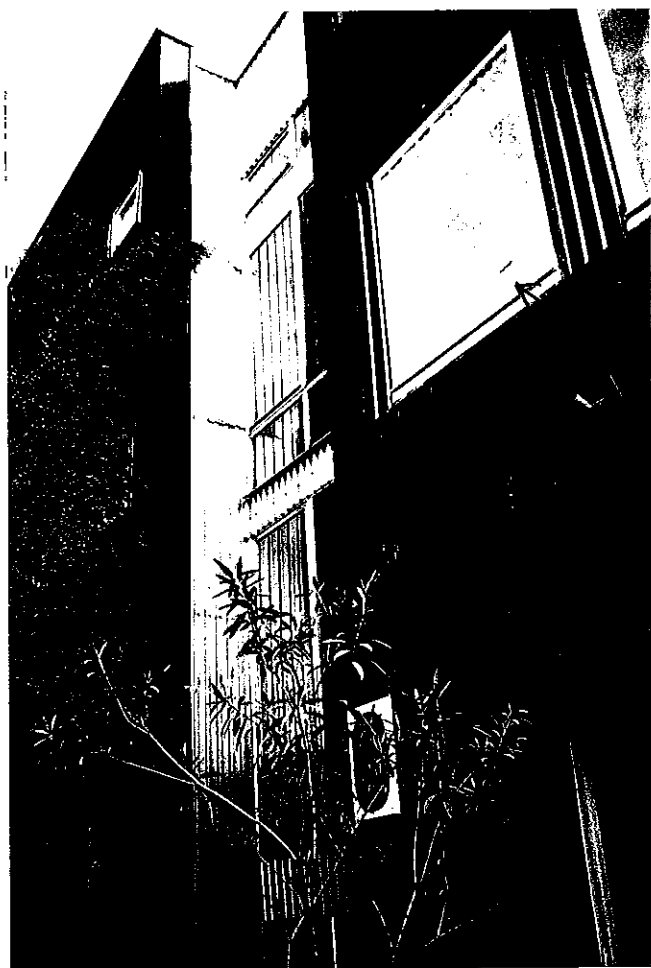
KORSZERŰTLEN
BALESET VESZÉLYES
ABLAKOK

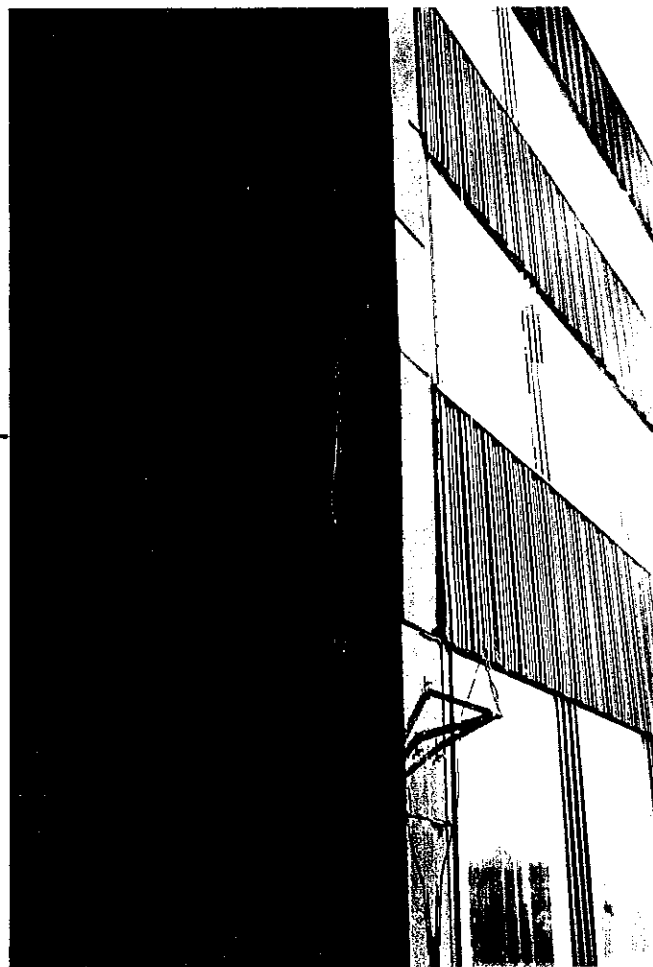
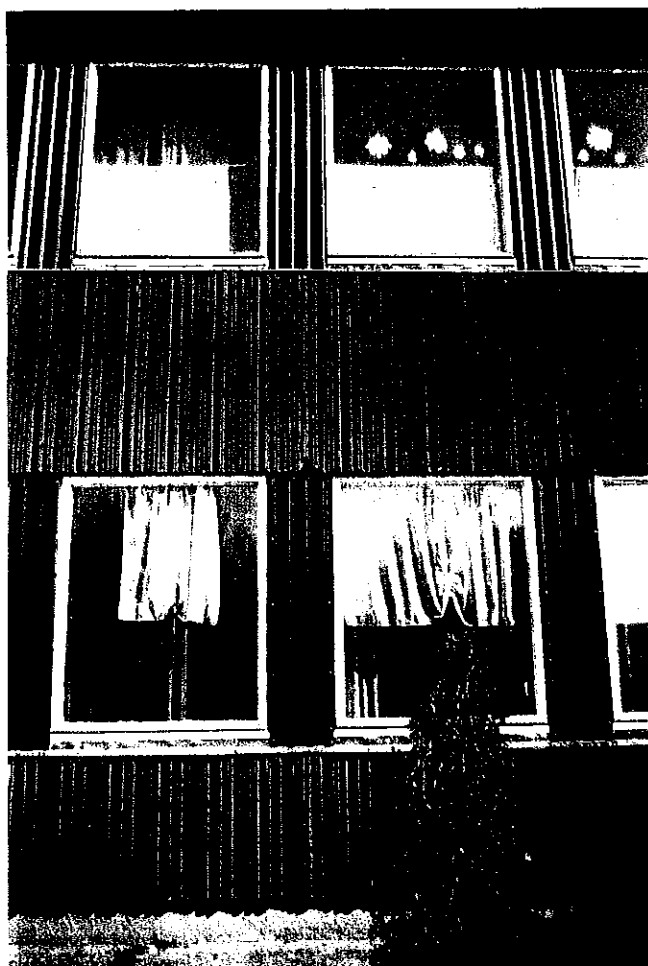
*ELŐREGEZETT TÉMÉR
CSERÉJE SZÜKSÉGES*

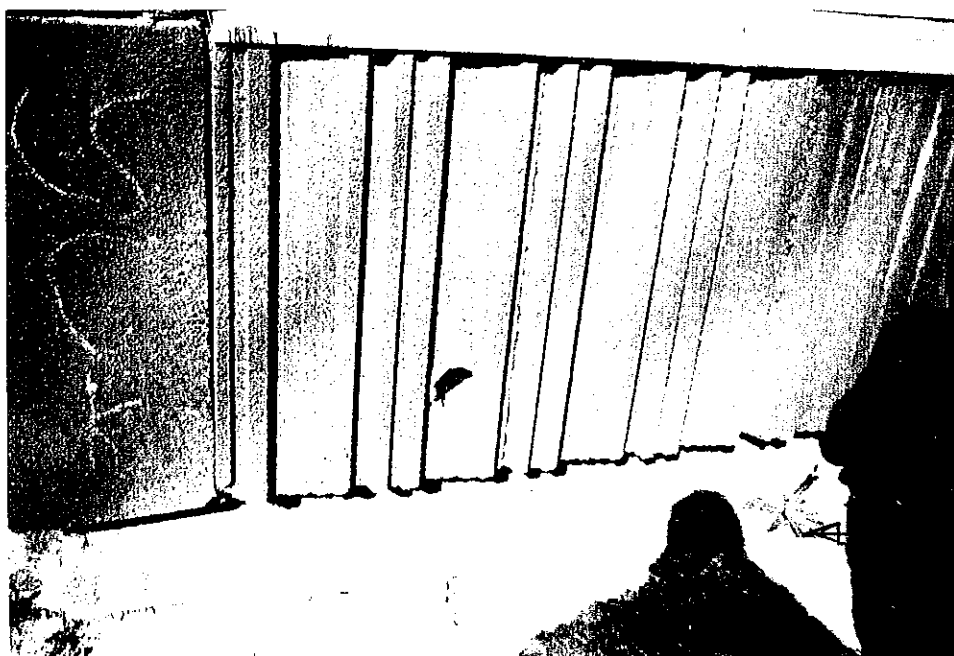
MEGSÜLYEDT
JARDA

- az épület körüli járda felújításra szorul (okok: rossz irányú lejtés!).
- panelhézagok tömítése, betétek cseréje?

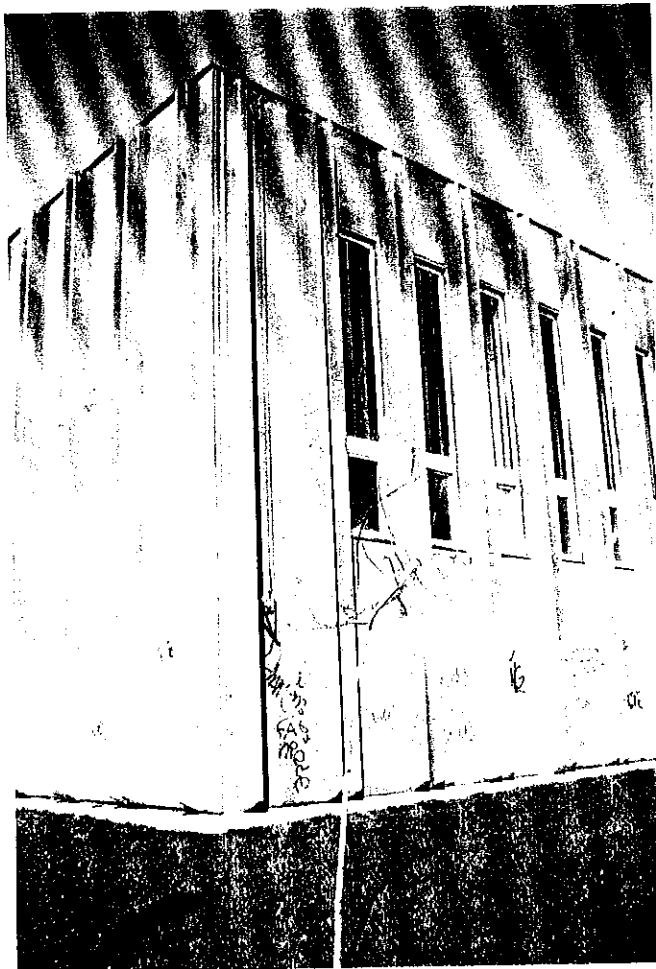
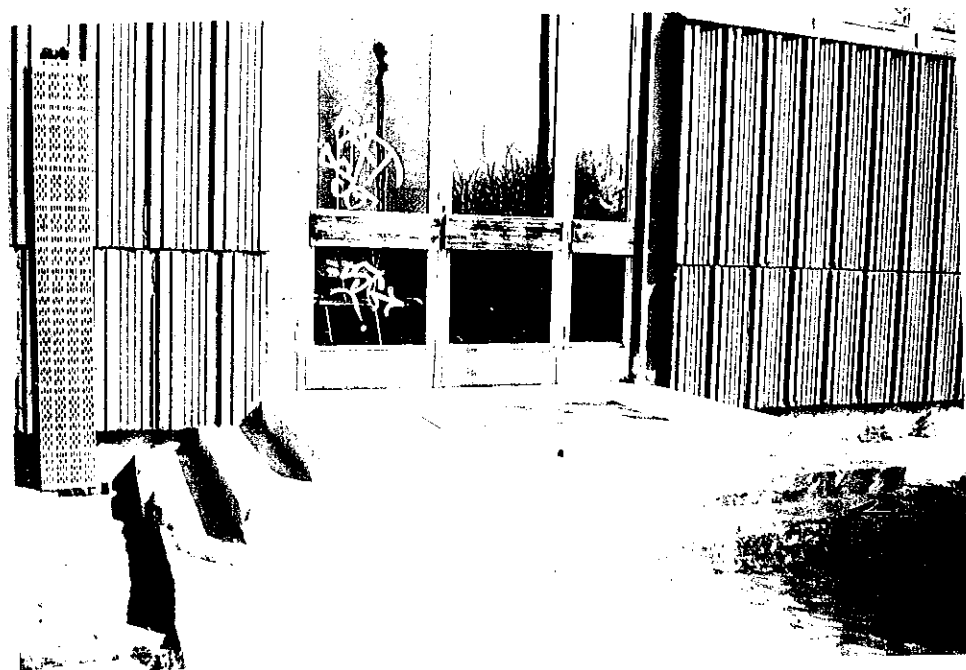
LABAZATI
HIBAK

HIBÁS ELO-
LEPCSŐ

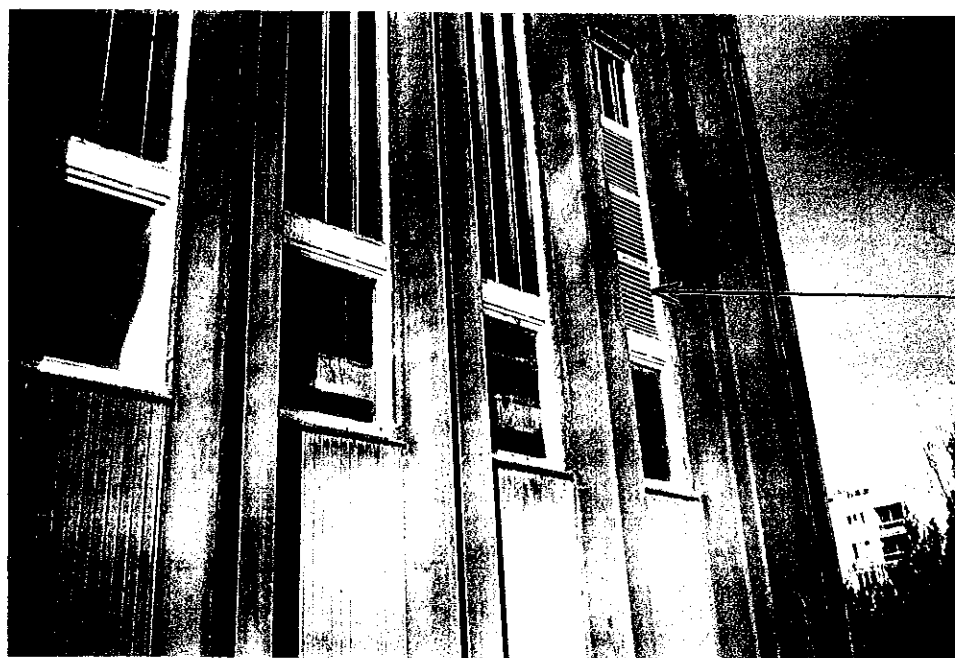
KORODALT ACÉL
NYILÁSZÁROK.
