problémák és értékek

konceptió - kapcsolatok, beépítés

konceptió - funkciók

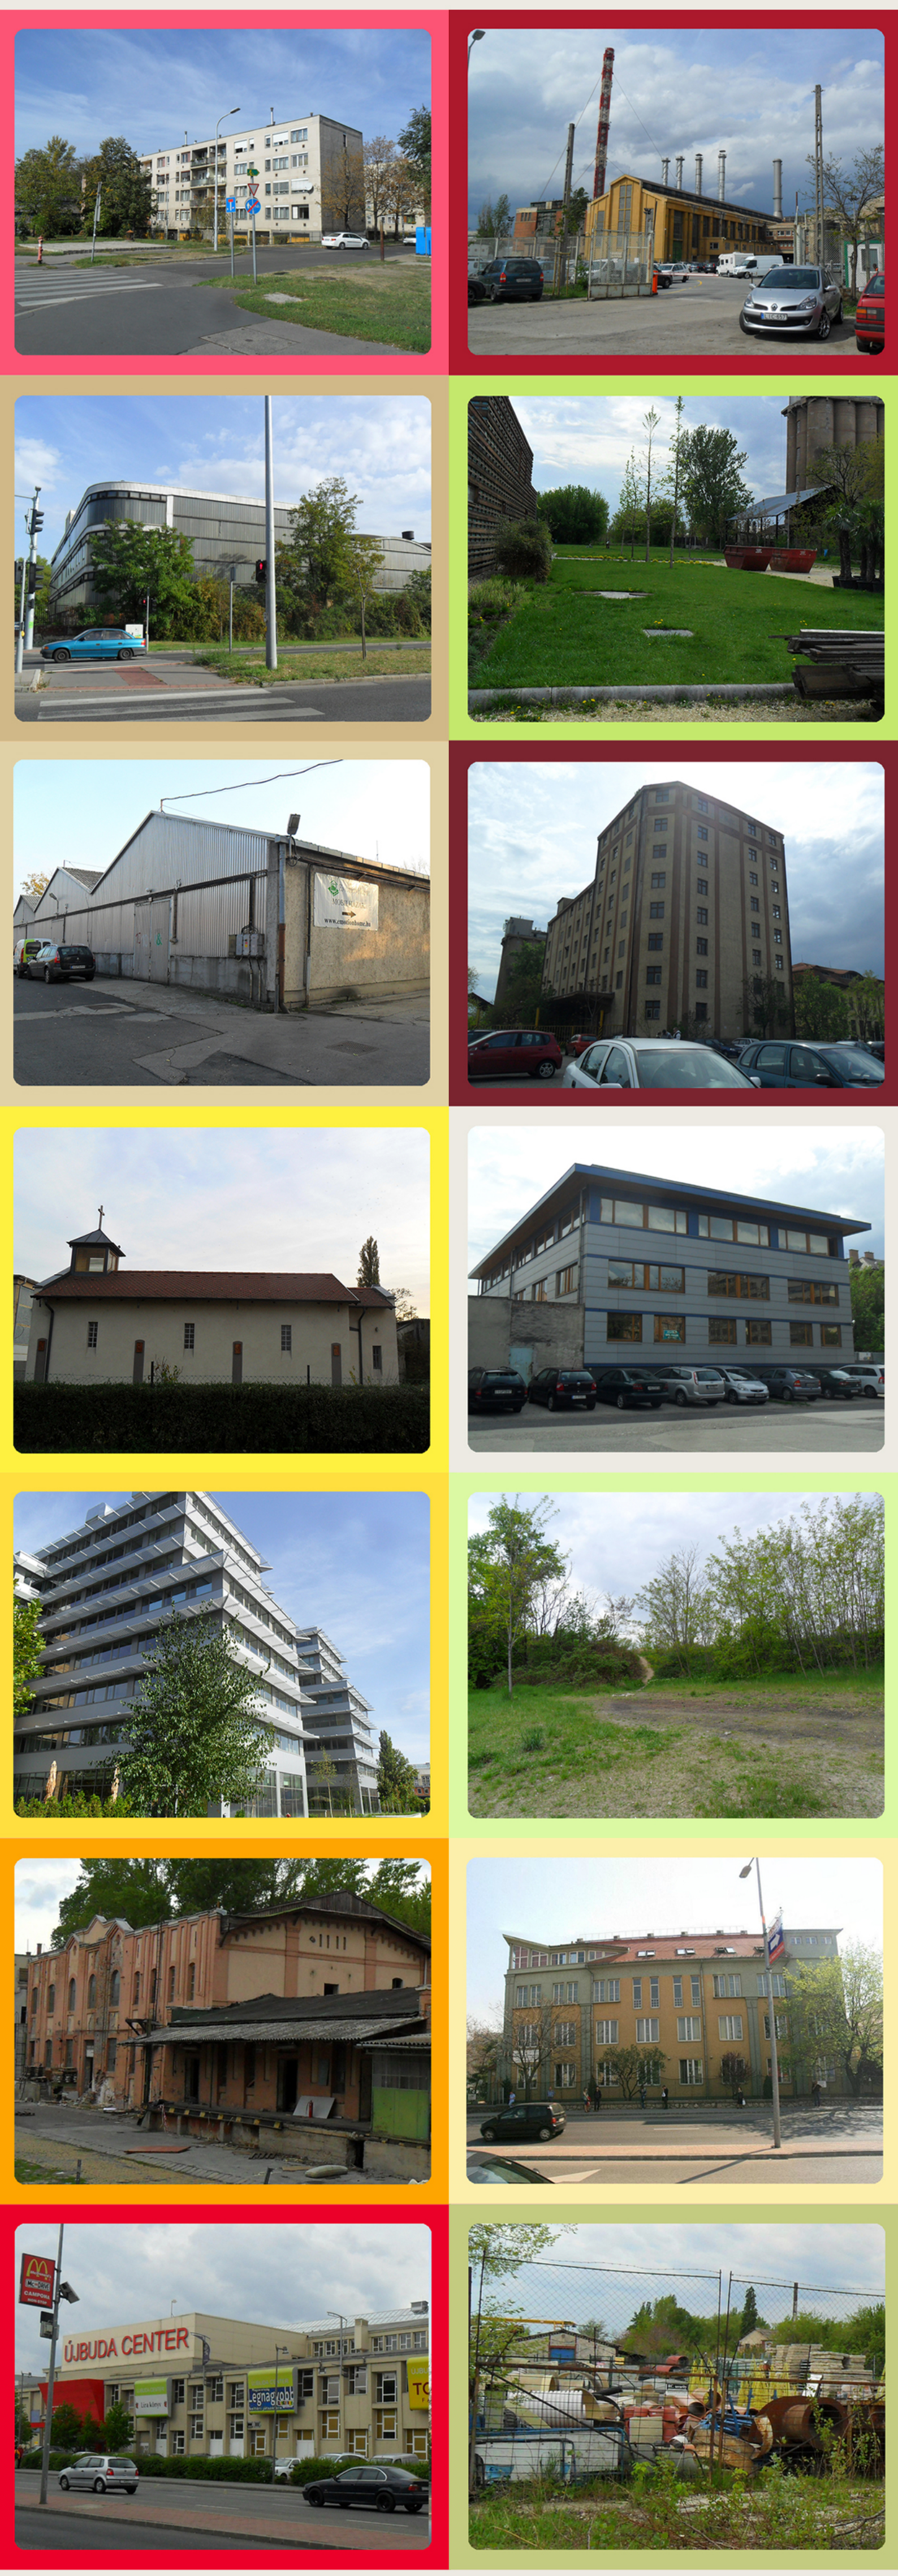
... karaktervizsgálat ... közlekedésvizsgálat ... zöldfelületek - gyalogos kapcsolatok ... zajtérkép a tervezett beépítésre ...

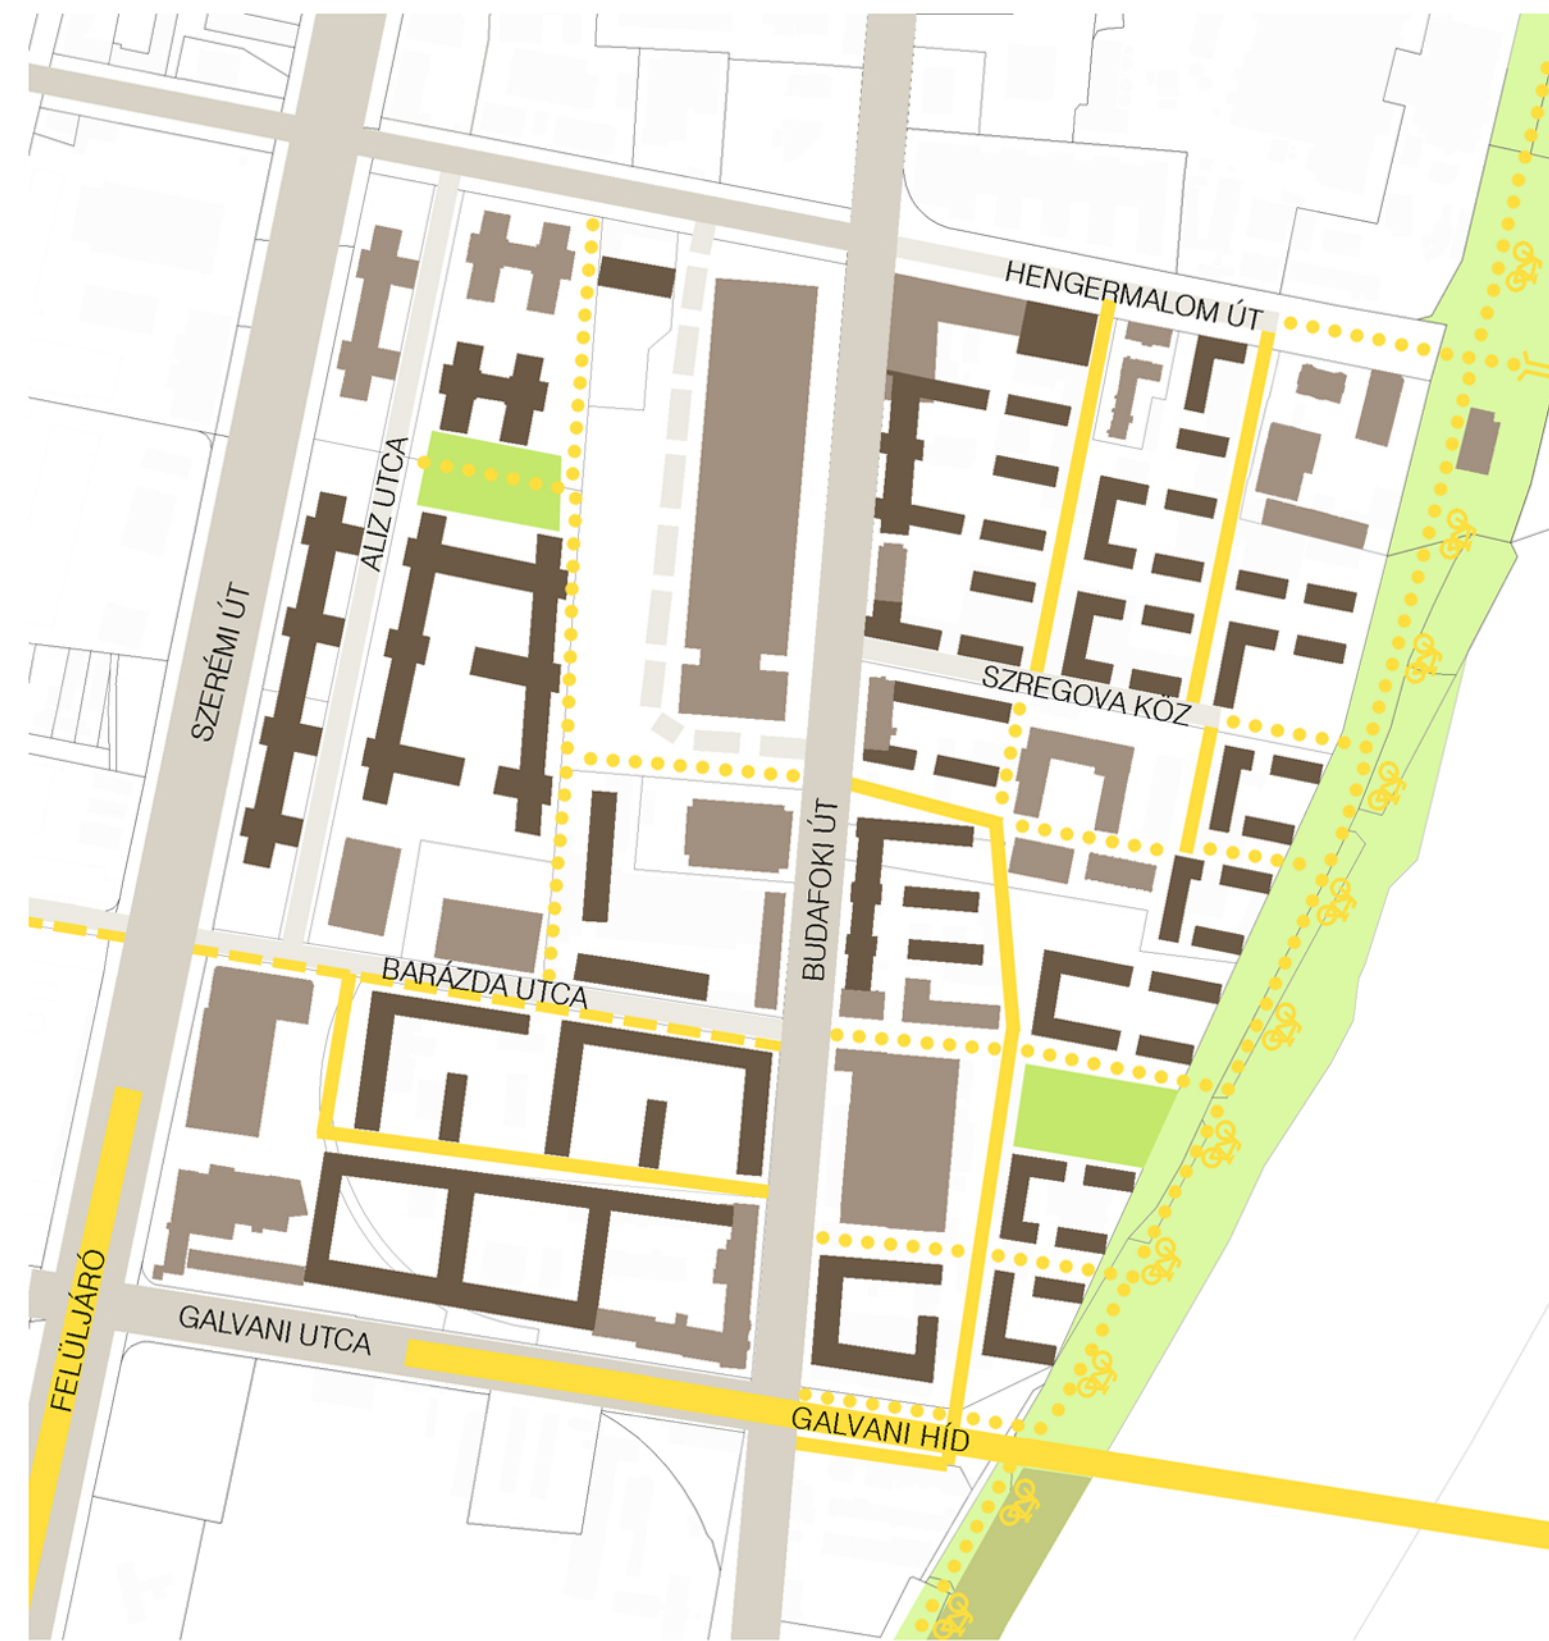
- ☞ tervezett kiszolgálóutak
- ☞ tervezett gyalogutak
- ☞ tervezett kerékpárút
- ☞ Barázda utca kiszélesítése járdával
- ☞ tervezett gyalogoshíd
- ☞ megmaradó épületek
- ☞ tervezett beépítés
- ☞ tervezett közösségi zöldfelületek
- ☞ Duna menti közpark
- ☞ szennyvízátemelő telep helye

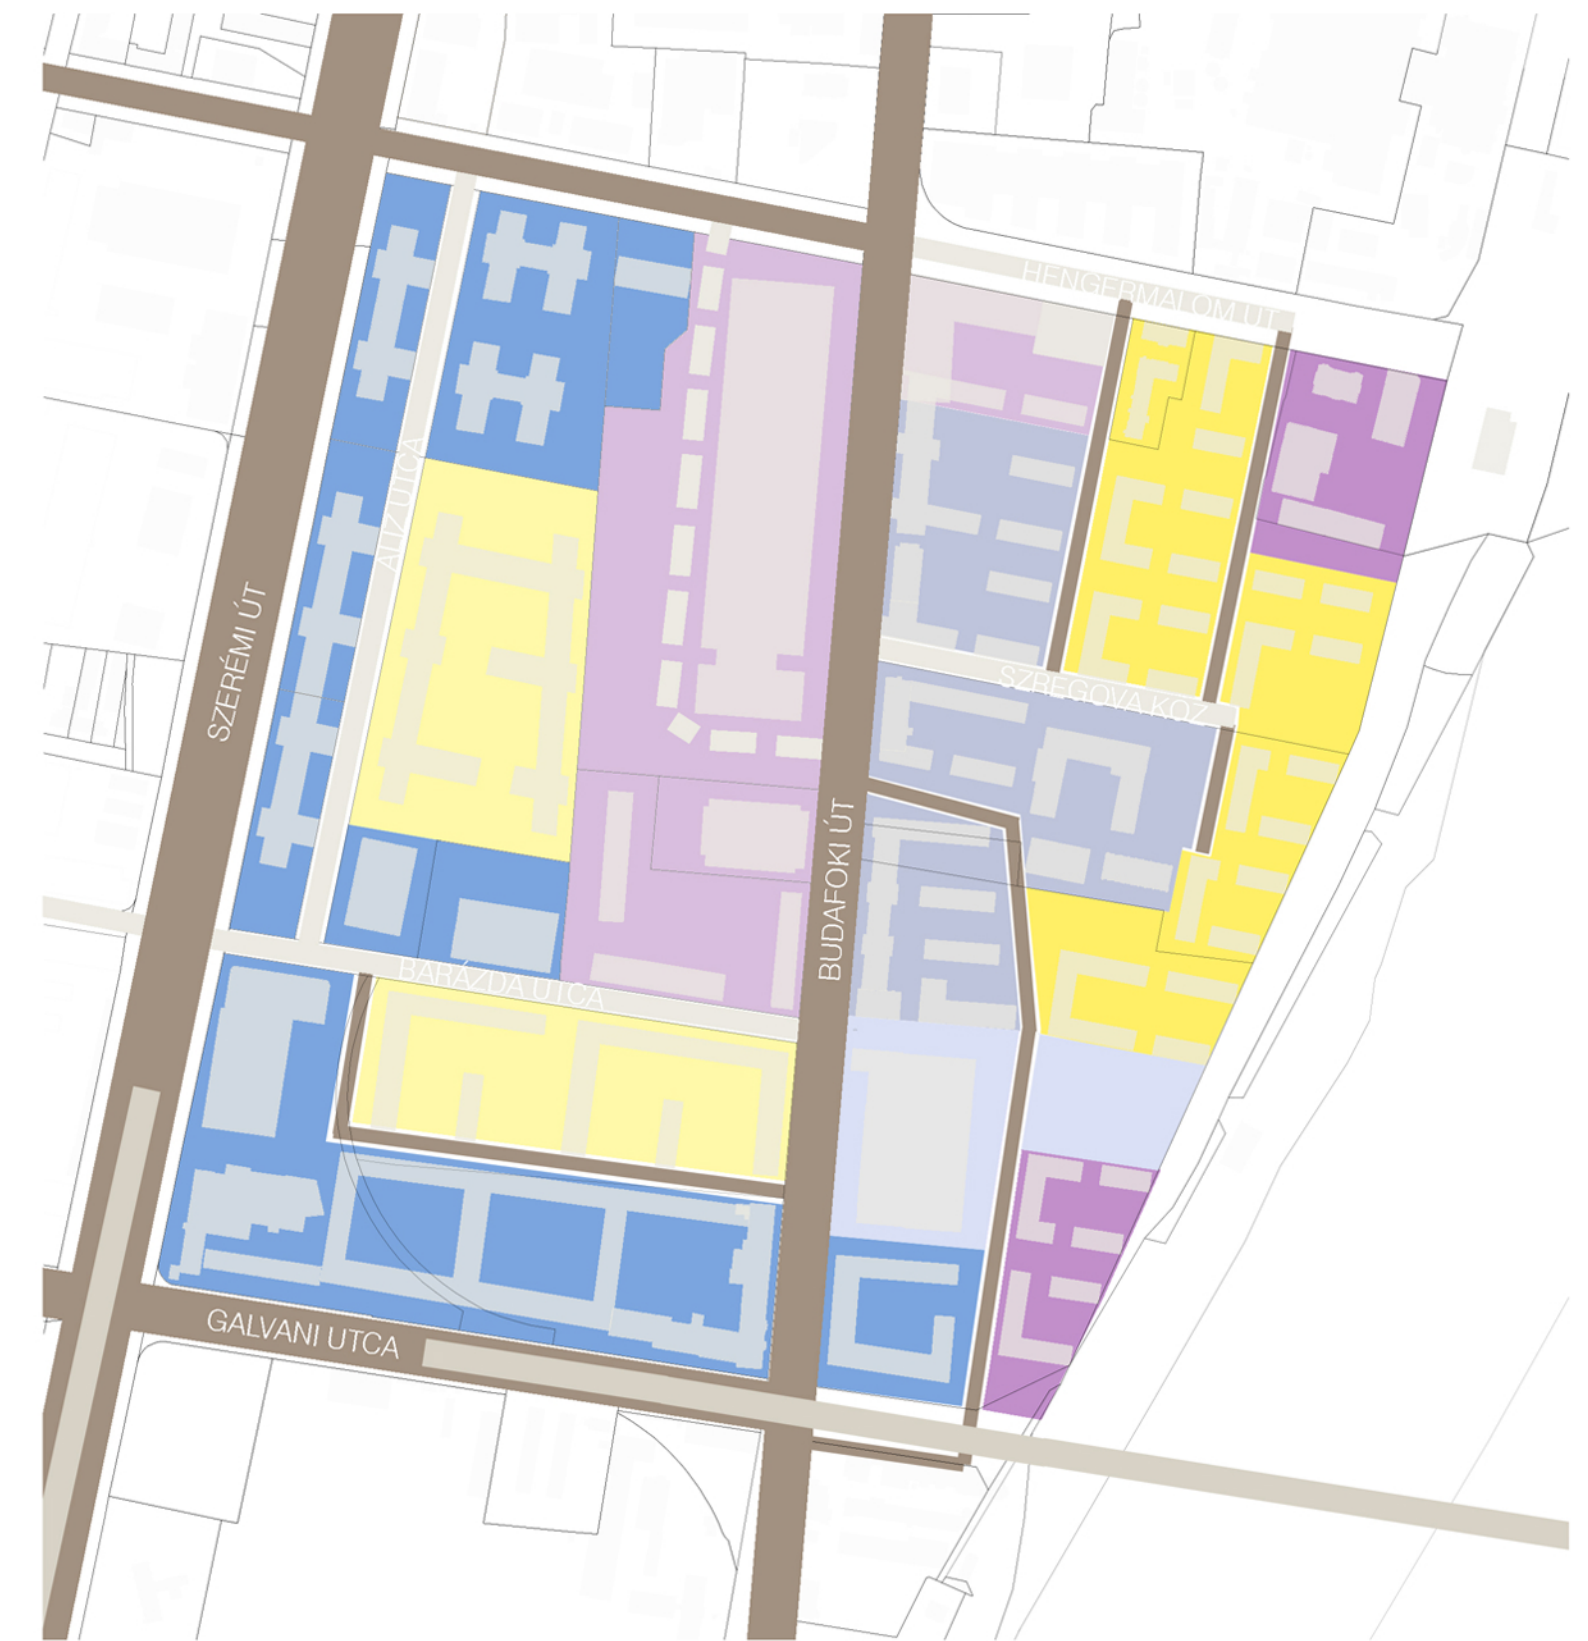
- ☞ intenzív beépítésű iroda- és munkahelyi terület
- ☞ szolgáltatás, kereskedelem
- ☞ iroda és lakófunkció keveredése
- ☞ közepes intenzitás, iroda és intézményi funkció keveredése
- ☞ közösségi funkció
- ☞ lakások, földszinti vendéglátó funkcióval
- ☞ szálláshely, kollégium
