## TÖRTÉNETI HOMLOKZATOK ÉRTÉKE ÉS ÉRTÉKELÉSE

### Iránymutatás történeti épületek homlokzat felújításához

összeállította: Tahi-Tóth Ilona építésmérnök 2020 május

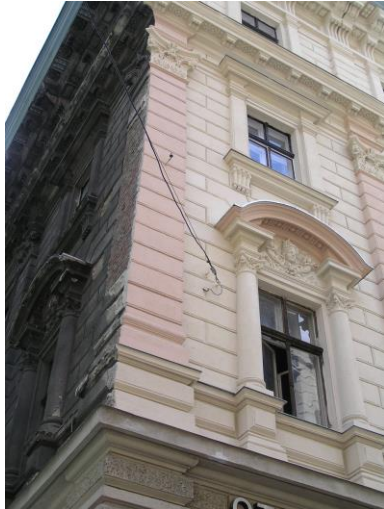
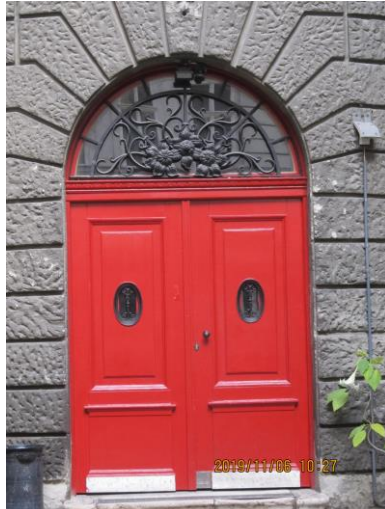
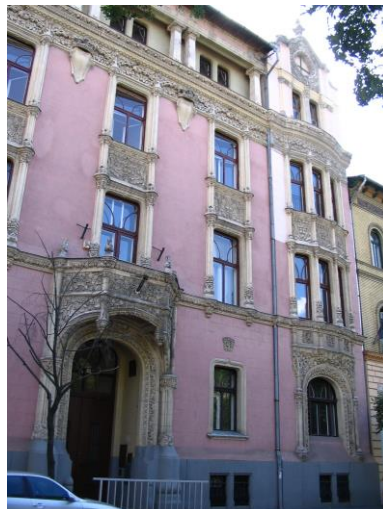
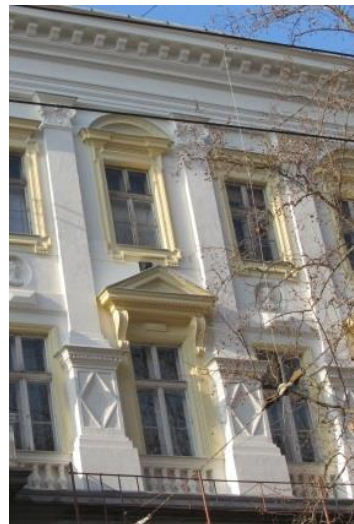
#### 1.2.1. szakszerűtlen festések,

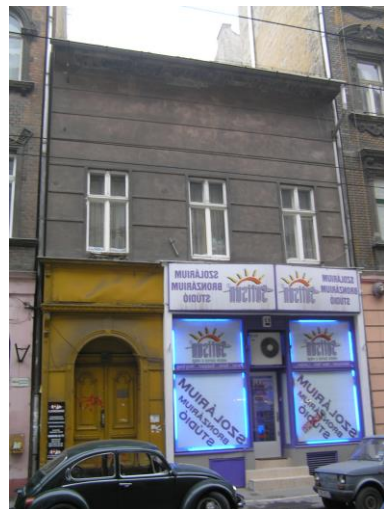
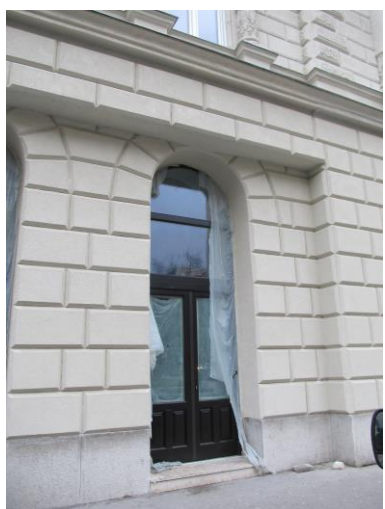
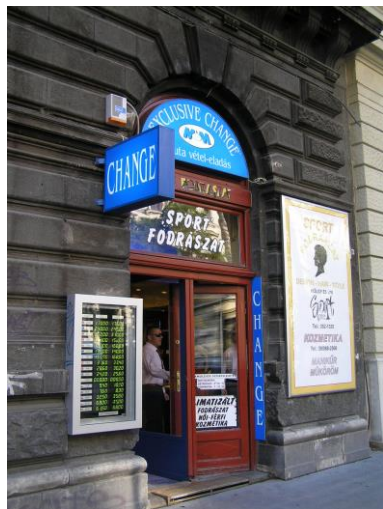
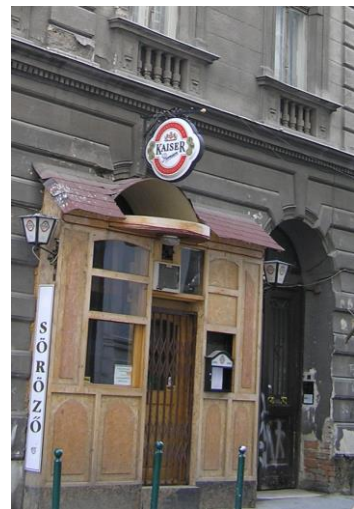
#### 1.2.2. stílustalan, hanyag, portál és reklámépítések,

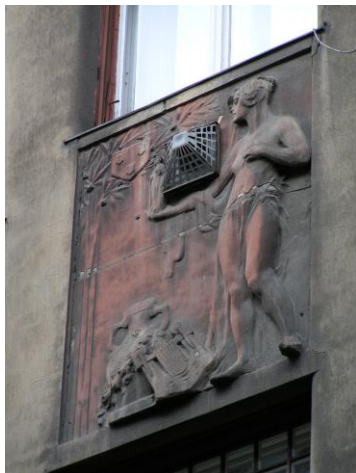
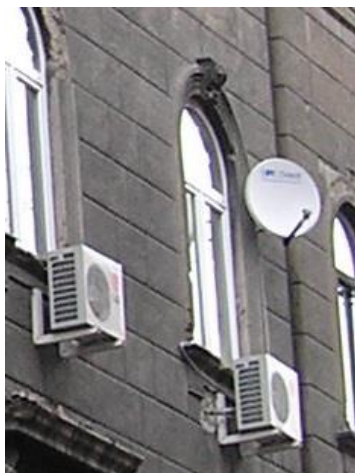
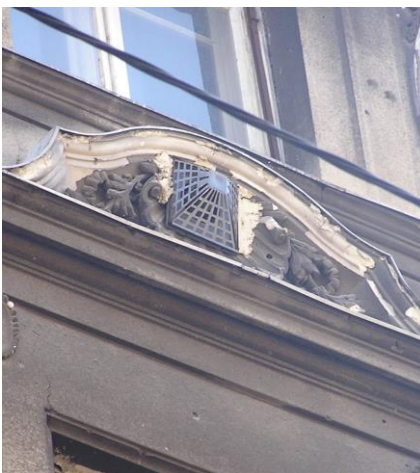
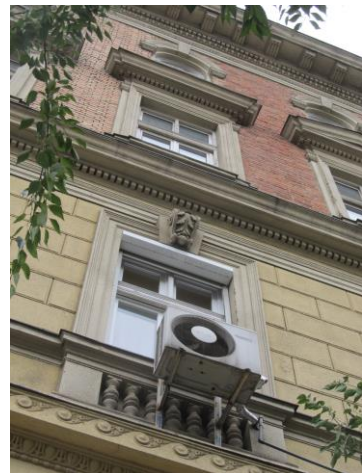
#### 1.2.3. konvektorok, klímák, antennák és egyéb gépészeti munkák okozta sérülések

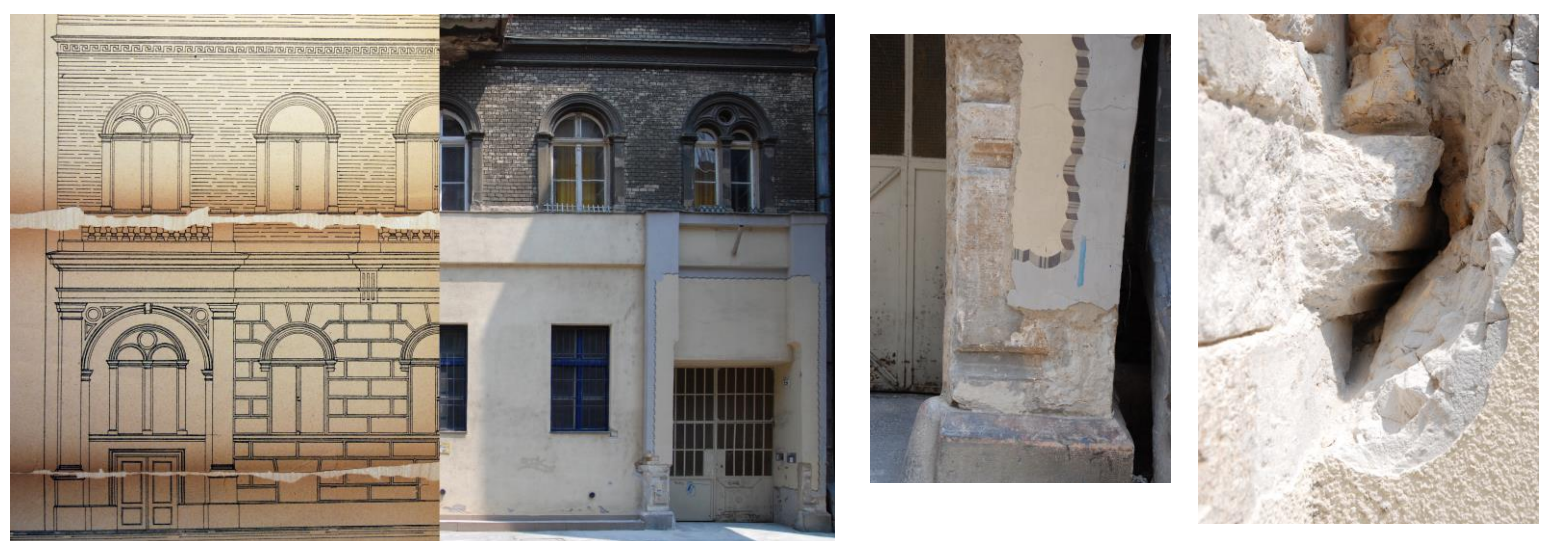
**2.1. felmérhető és jelezhető a megbízó felé az építéskori állapot rekonstrukciójához szükséges levéltári és helyszíni kutatások szükségessége, ha a homlokzaton korábbi elfalazások, nagyobb átalakítások voltak**

levéltári kutatás

meglévő állapot

helyszíni feltárások

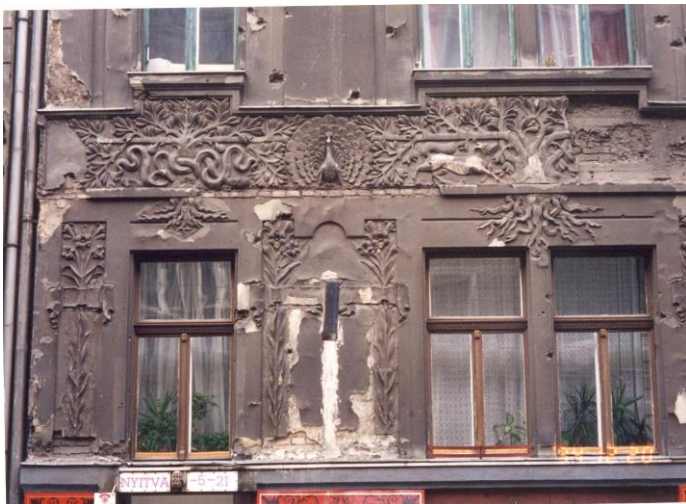
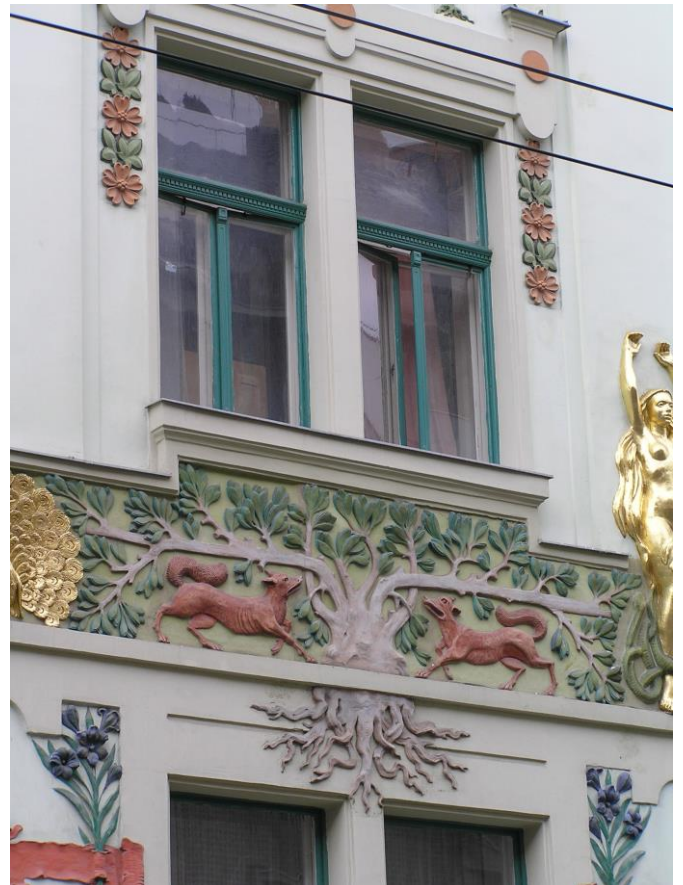
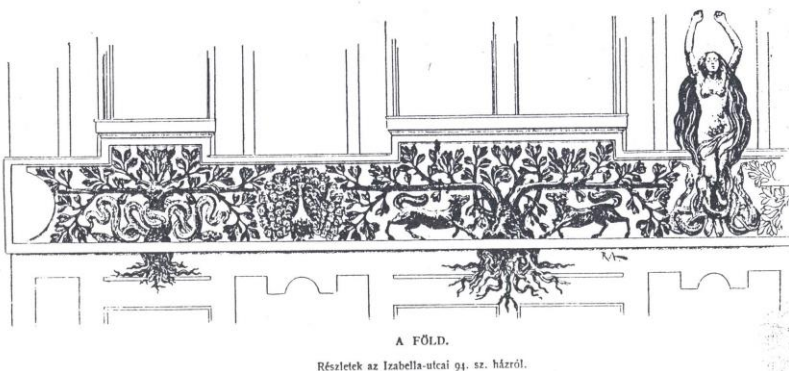
**2.2. felmérhető és jelezhető a megbízó felé a lepusztult, szennyezett felületek anyagvizsgálatának állványról történő, kivitelezést megelőző festő, kő restaurátori kutatások szükségessége**

meglévő állapot a színek felismerhetetlenek

felújított állapot építéskori színek és formák

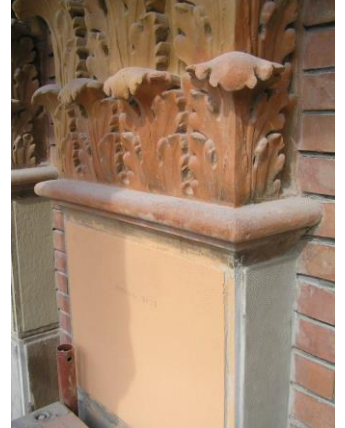
**2.3. felmérhető és időben szükséges jelezni a megbízó felé, hol szükséges speciális felülettisztítás, majd ezt követően mintafestés, ha találtunk elemzésre alkalmas felületet**

**megtisztított homlokzati díszek**

**mintafestések**

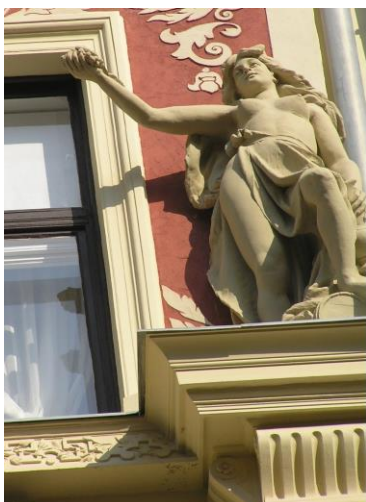
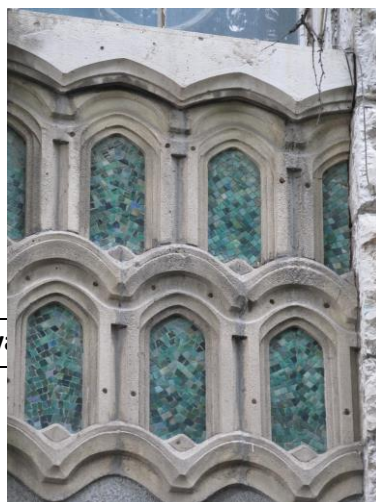
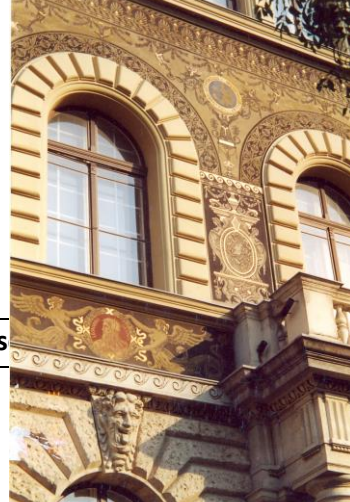
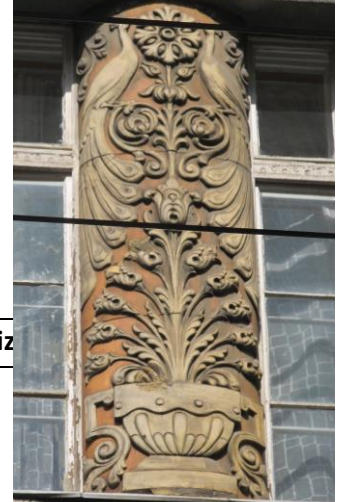
**2.5. restaurátor munka szükségessége a speciális anyagok szakszerű helyreállításához**

**2.5.1. épületszobrászat**

**2.5.2. mozaik és kő**

**2.5.3. díszítőfestés, sgraffito**

**2.5.4. kerámia**

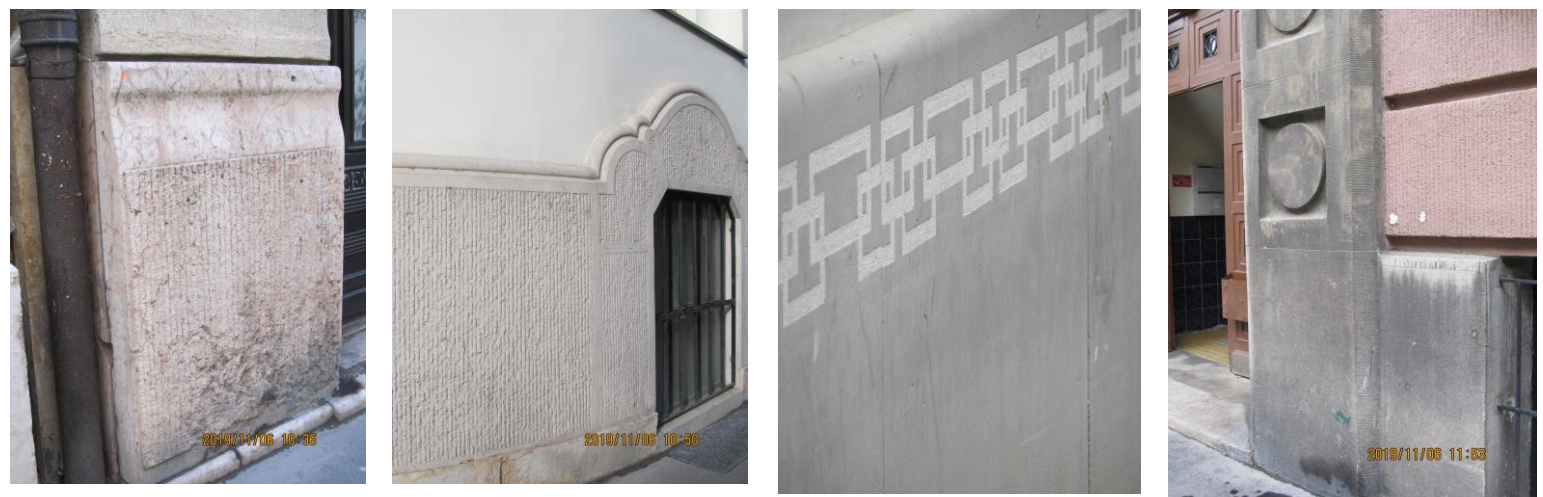
### **2.6.1. jellemző lábazati anyagok és felületmegdolgozások**

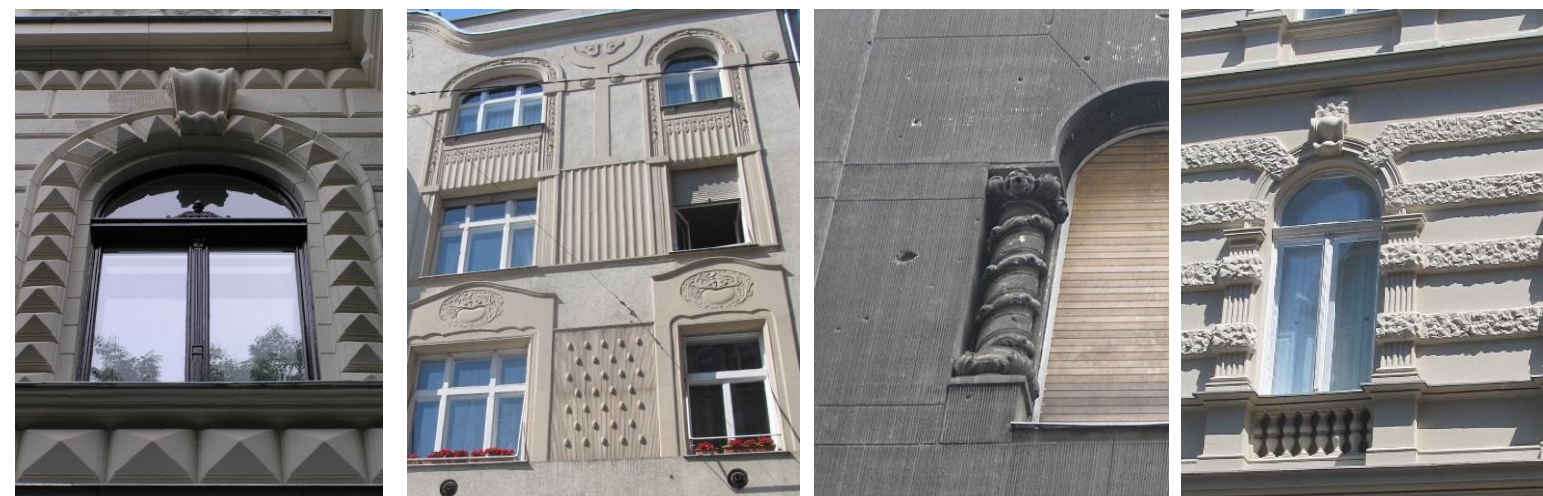
### **2.6.2. jellemző vakolat struktúrák, és kiviteli technikák**

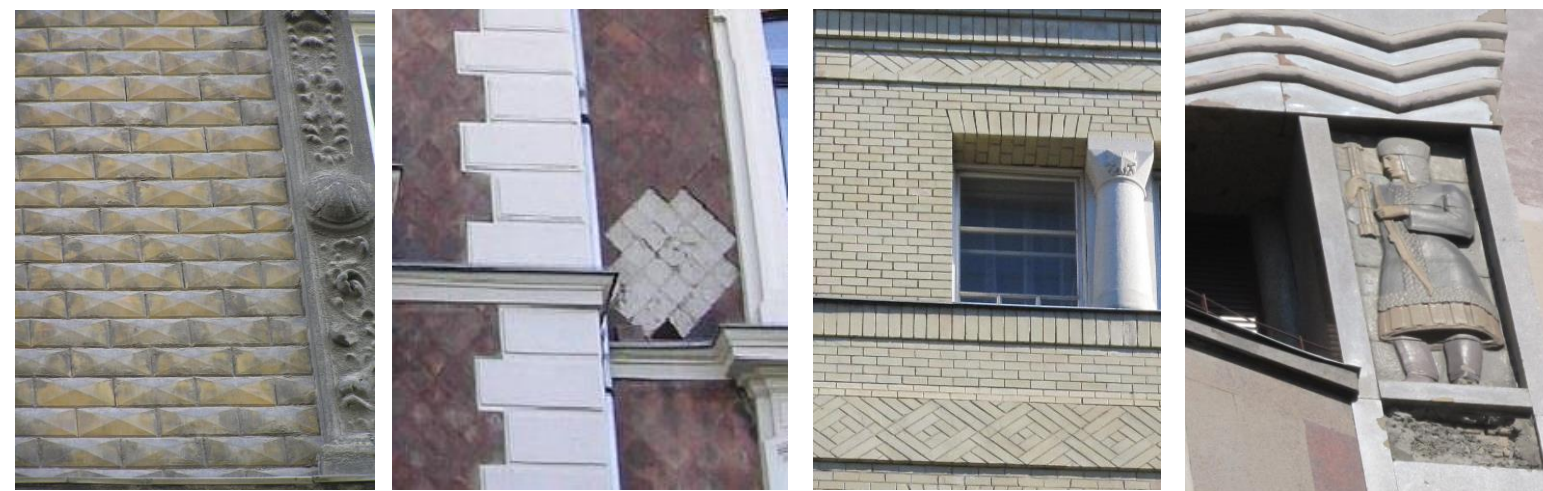
### **2.6.3. jellemző, nehezen pótolható különleges falburkolatok**

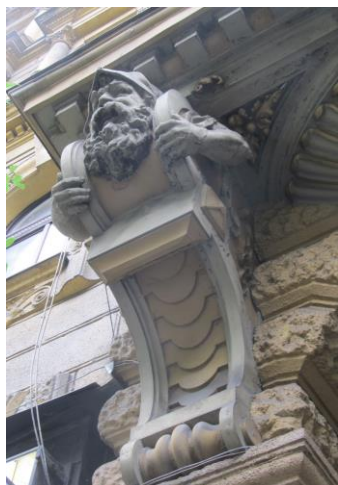
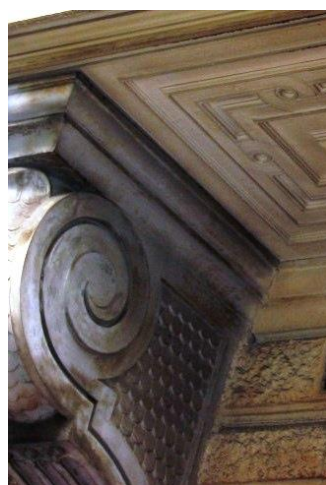
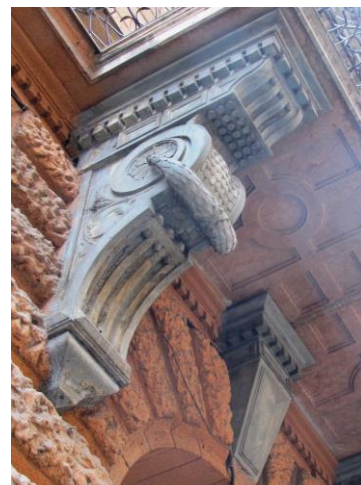
### 2.6.4 jellemző, speciális mestermunkát igénylő homlokzatszobrok, konzoltakarások, erkélylemezek

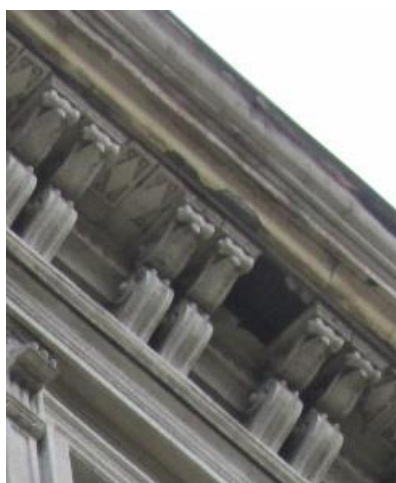
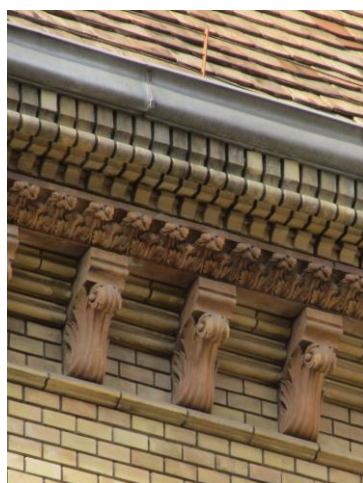
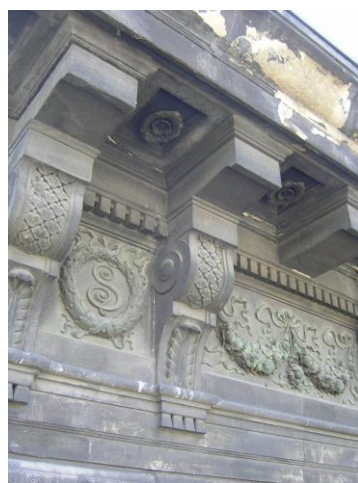
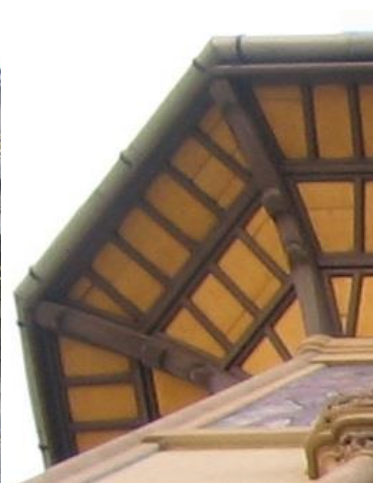
### 2.6.5. jellemző koronázó párkányok és faragott szarufa végek

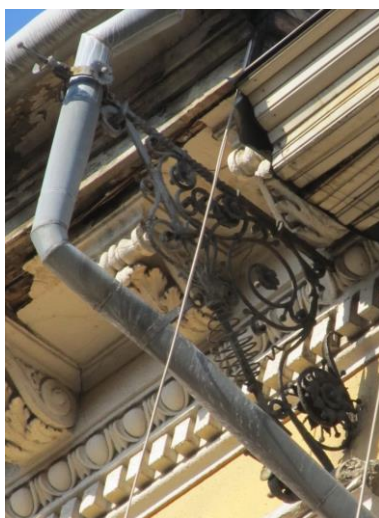
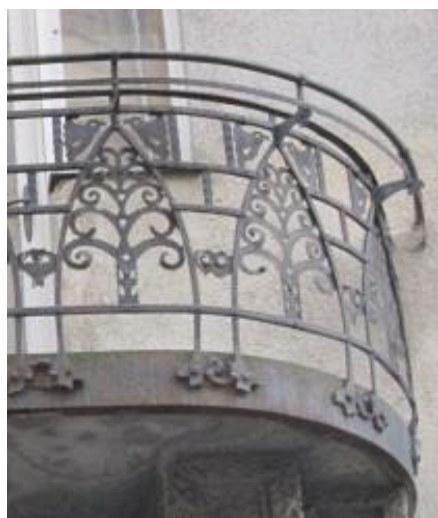
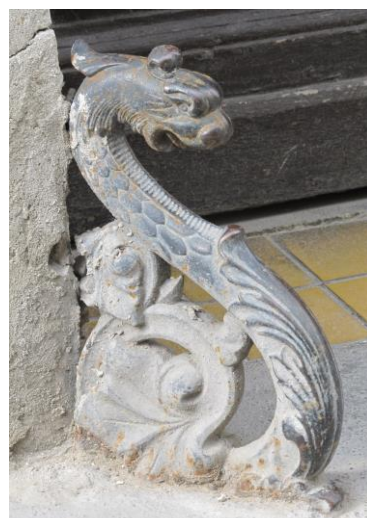
### 2.6.7. jellemző csatornatámaszok, korlátok, rácsok, kerékvetők egyedi és típus szerkezetek

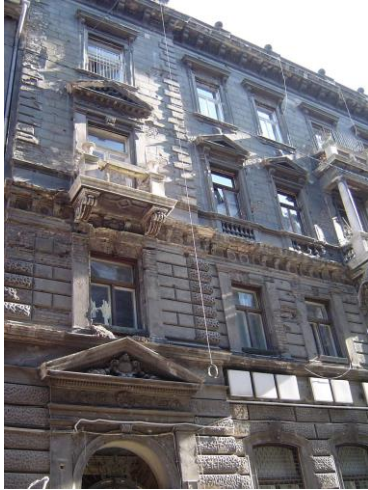
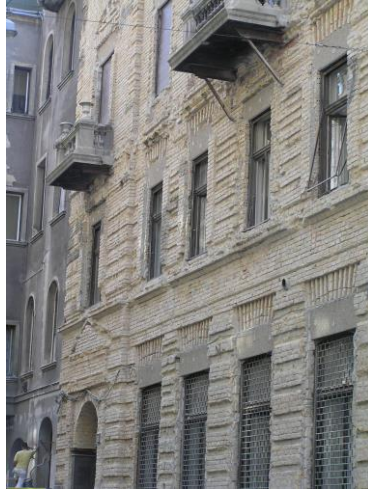
3.1. ha a homlokzatról a tagozatok és a vakolat eltávolításra kerül /veszélytelenítések/, mert ebben az esetben nem marad mintavételre alkalmas forma és adat

**vakolatleverés előtt és után**

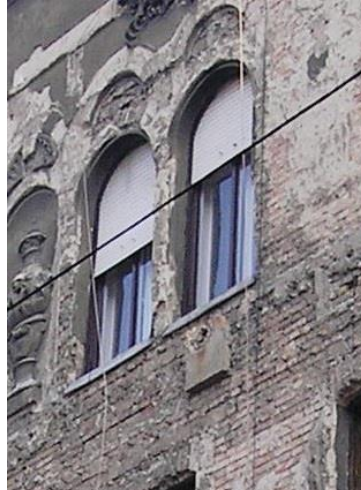
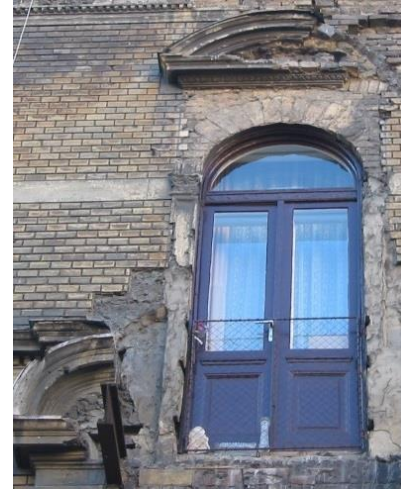
**veszélytelenített homlokzatok**

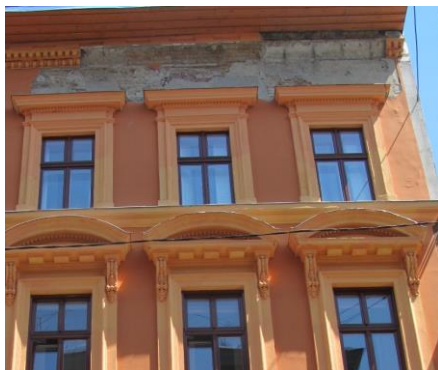
3.2. ha a károsító okokat a homlokzat felújítása előtt nem szüntetik meg, vagy ha a tetőtér beépítésekkel átgondolatlan műszaki megoldásokat alkalmaznak

**a csatorna továbbra is hibás**

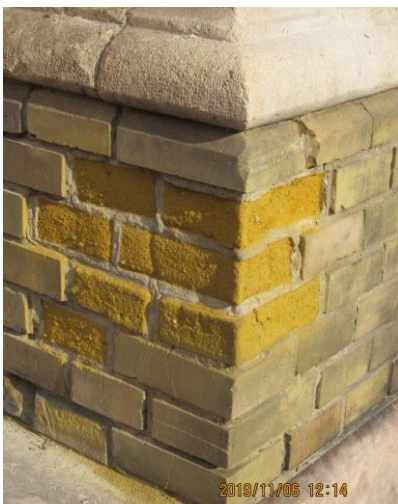
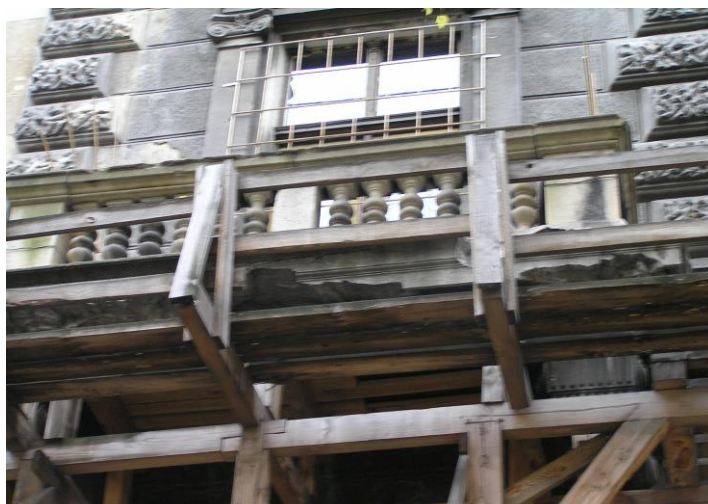
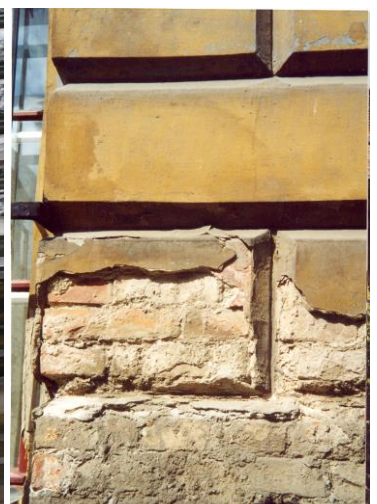
3.3. ha nem készülnek a károsodások okát feltáró célzott diagnosztikai vizsgálatok

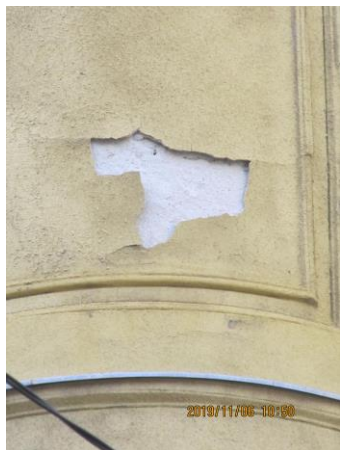
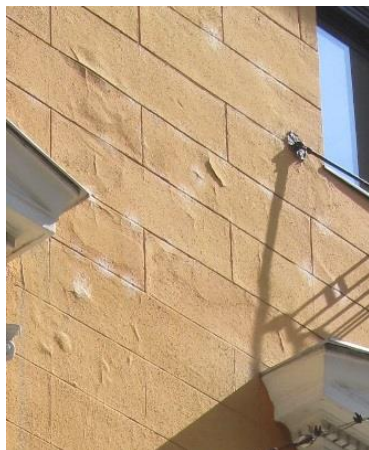
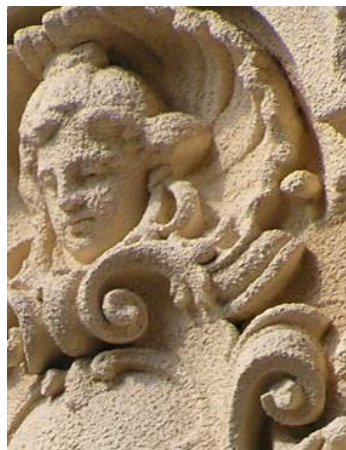
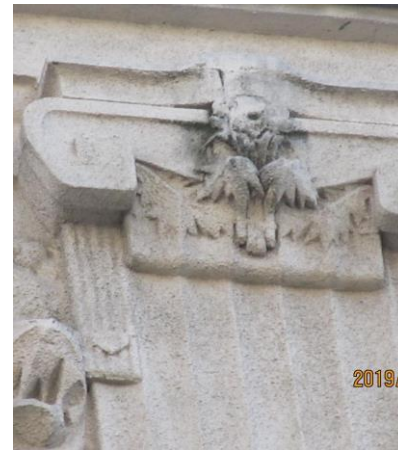
#### 3.5. ha nem készül el a megfelelő előkészítés a felújítandó sima, vagy tagozatos felületeken

tapadó híd hiánya a régi felület és új festés között

a felülettisztítást elhagyták, a formák eltűnnek

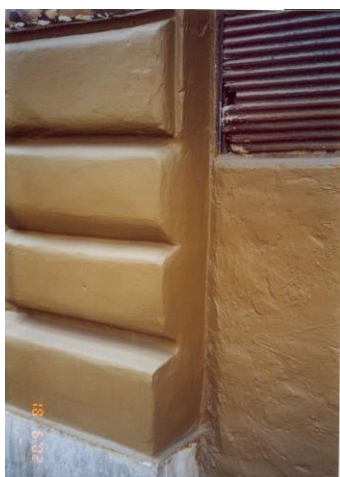
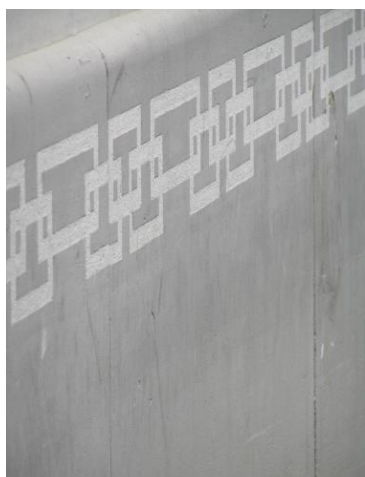
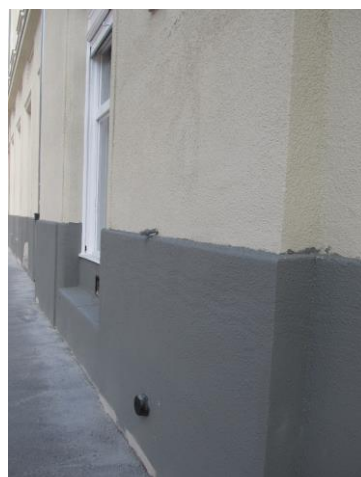
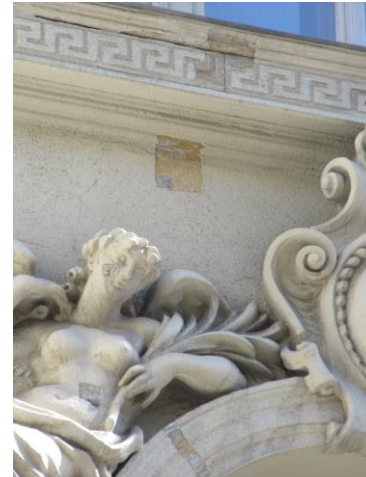
#### 3.6. ha hibás a festék anyagválasztása és az alkalmazott kiviteli technika

műanyag festék

kő lábázat lefestésével a mintázat eltűnt

fröcskölt felületkezelés

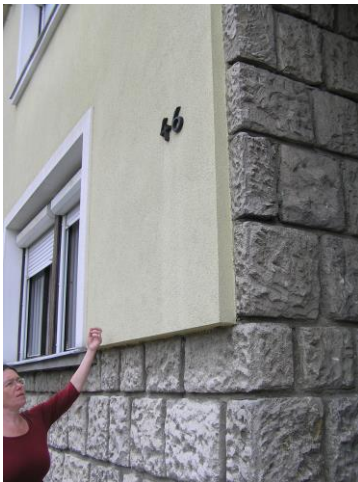
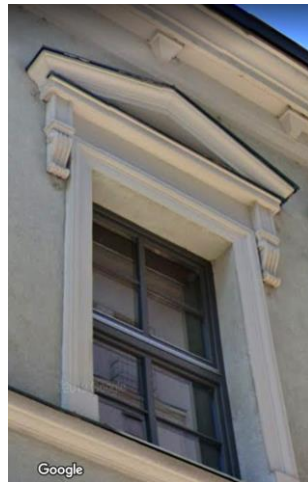
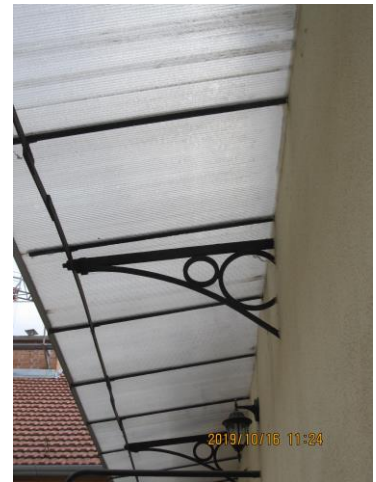
**3.7. ha az építéskori burkolatot vagy vakolt felületet utólagos hőszigeteléssel takarják el, a struktúra megsemmisül, a tagozatok, vakolatkeretek, díszek aránytalanná válnak**

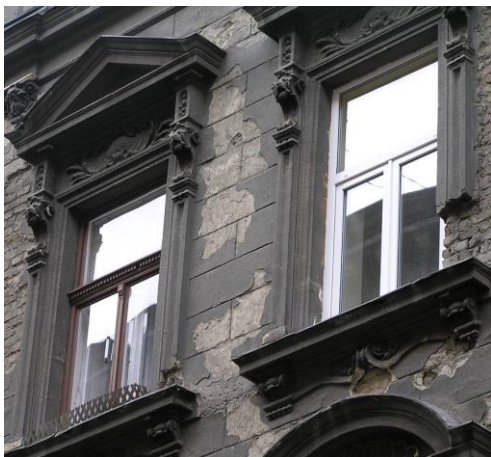
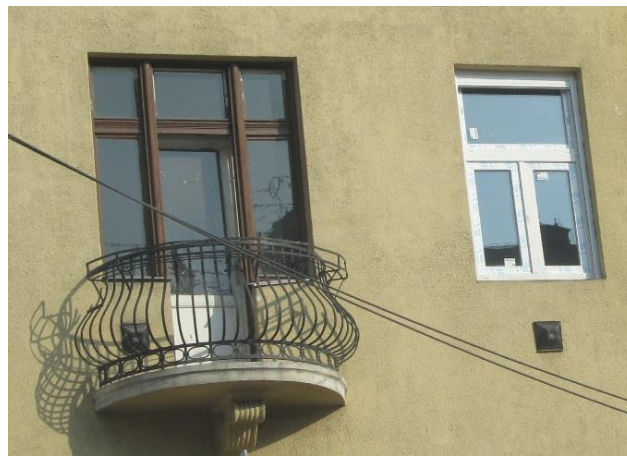
**3.8. szakszerűtlen ablak cserék, kapu felújítások, nem építéskori anyaghasználat és forma**

**régi és új ablak teljes szerkezet csere**

**„csak” nyílászárny csere**

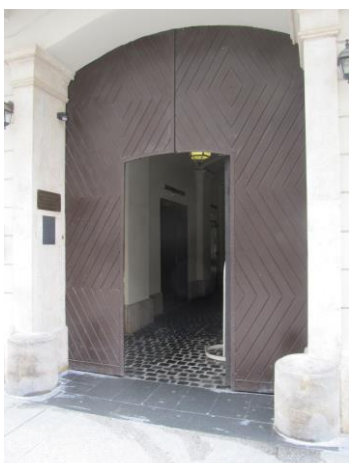
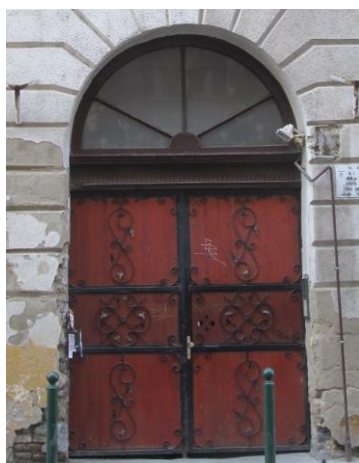
**stílustalan új ajtók**

**helytelen javítások**
